# Diagnosticas ziņojums par

## 2014 BMW 320 High Executive

### Diagnosticā konstatēto defektu kopsavilkums

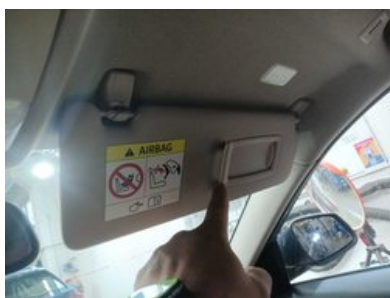
- ✓ **1. Priekšpuse:** Saules aizsargi - Darbība un stāvoklis

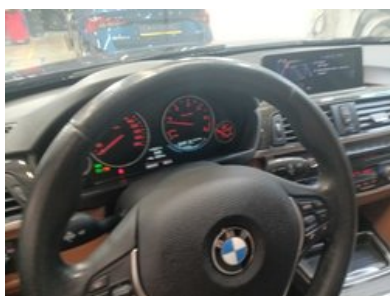
- ✓ **2. Priekšpuse:** Stūres rats - Stāvoklis

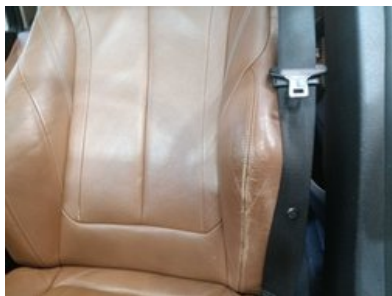
✓ **3. Sēdekļi:** Visi Sēdekļi - Stāvoklis

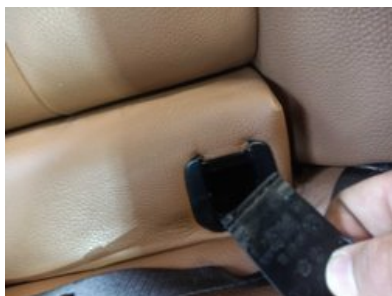
✓ **4. Sēdekļi:** ISOFIX - Darbība un Stāvoklis

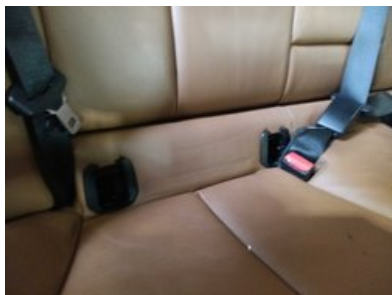
✓ **5. Sēdekļi:** ISOFIX - Darbība un Stāvoklis

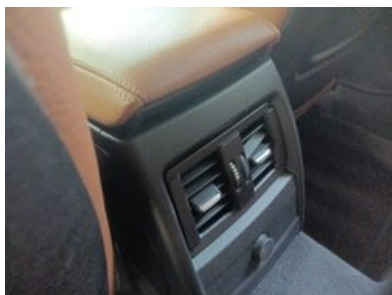
✓ **6. Iekšpuse:** Apdares detaļas - Stāvoklis

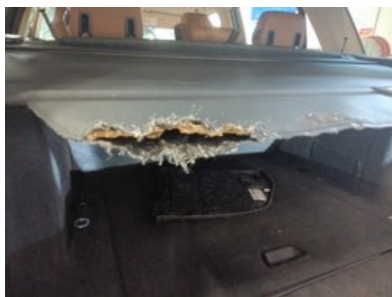
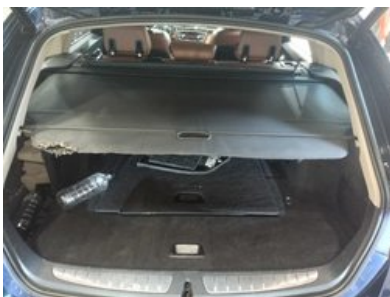
✓ **7. Iekšpuse:** Bagāžas paplāte - Darbība un stāvoklis

- ✓ 1. Nomainīt Bagāžnieka Aizslietni

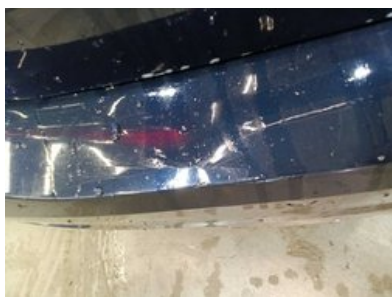
✓ **1. Aizmugure:** Aizmugurējais bamperis - Stāvoklis un izlīdzinājums

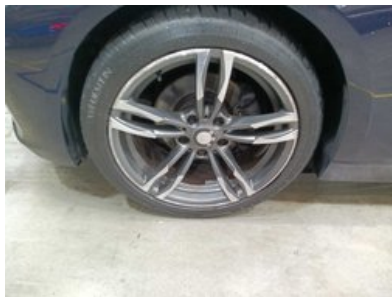
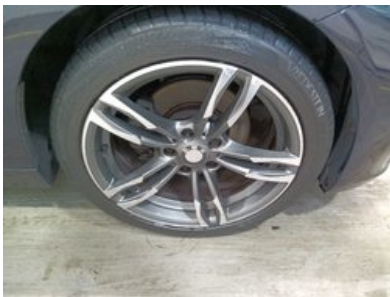
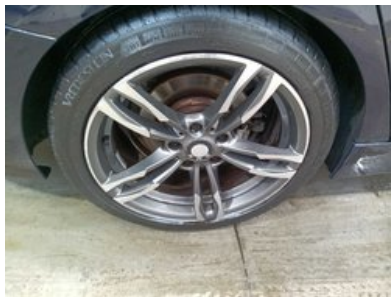
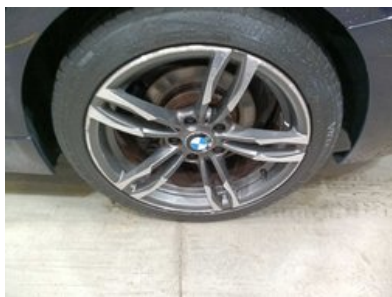
✓ **2. Sāns:** Riteņi - Stāvoklis

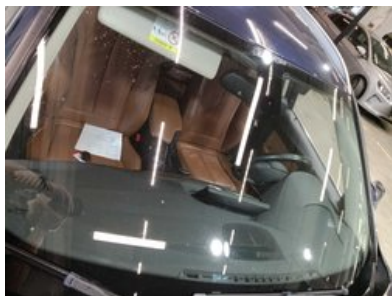
- ✓ **3. Priekšpuse:** Priekšējā stikla integritāte - Bez TA izslēdzošiem bojājumiem

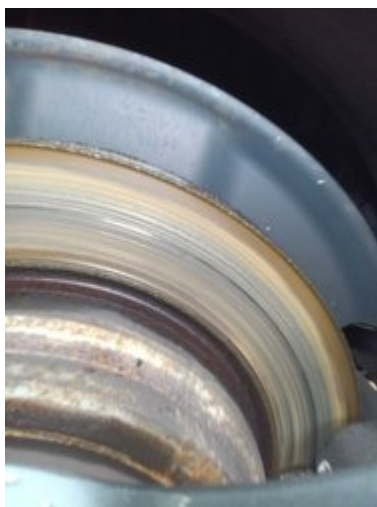
- ✓ **1. BREMZES:** Aizmugures Bremžu Disks (Abi)

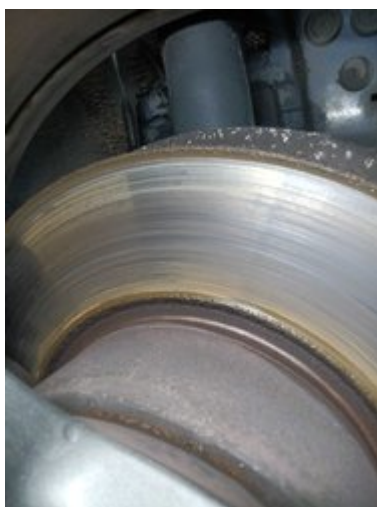
- ✓ **2. BREMZES:** Priekšējie Bremžu Diski Abi

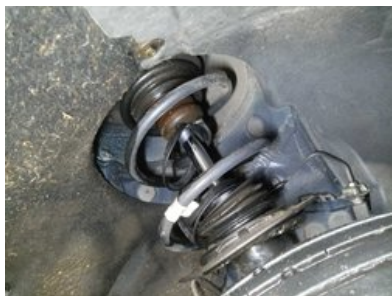
✓ **4. BALSTIEKĀRTA:** Amortizatora statņa mezgls (abi)
