# Diagnosticas ziņojums par

## 2021 PEUGEOT 3008 Allure

# Diagnosticas ziņojums par 2021 PEUGEOT 3008 Allure

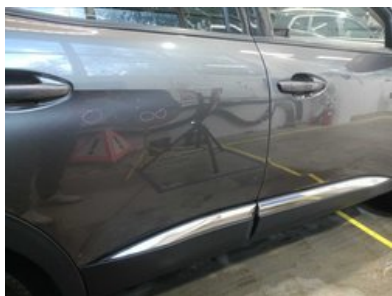
### ✓ 1. Sāns: Kreisā un Labā Puse - Vizuālie Bojājumi un Skrāpējumi

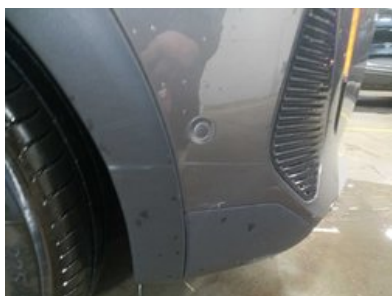
### ✓ 2. Priekšpuse: Priekšējais Bamperu - Stāvoklis un Izlīdzinājums

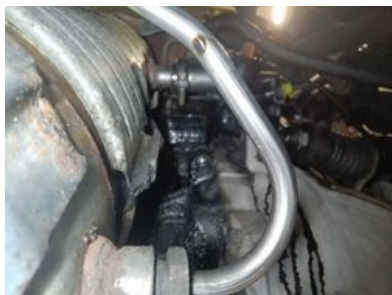
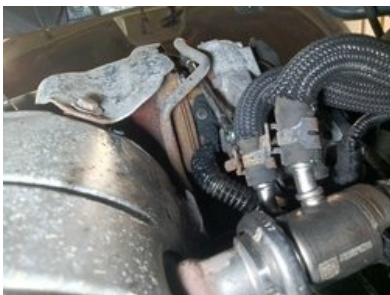
- ✓ **1. DZINĒJA VADĪBA - DEGVIELA:** Turbokompresora Eļļas Atgriešanas Līnija

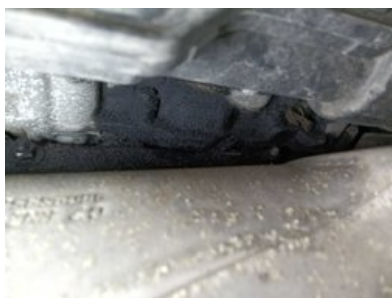
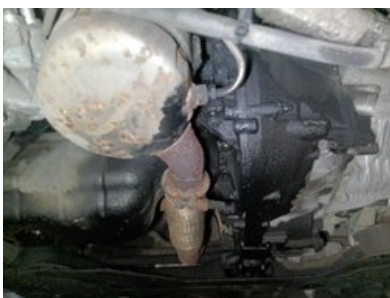
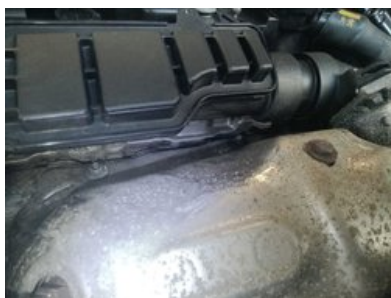
- ✓ **4. CITS:** Dzinēja Kļokvārpstas Remonts "Sandwich"

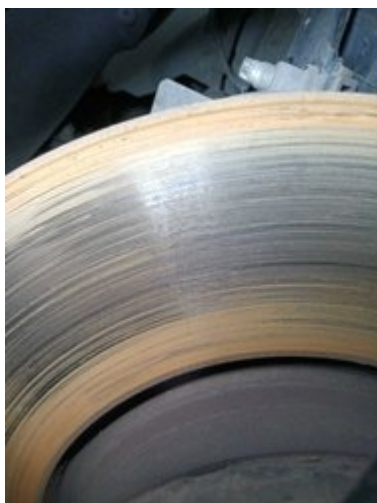
- ✓ **5. BREMZES:** Priekšējie Bremžu Diski Abi

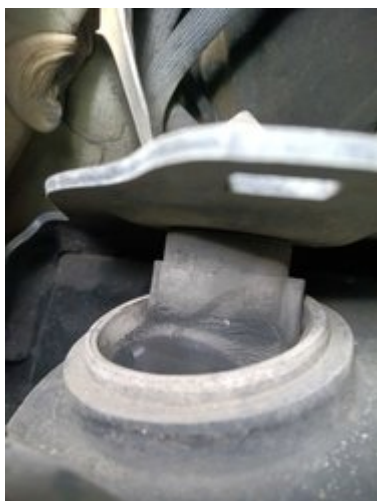
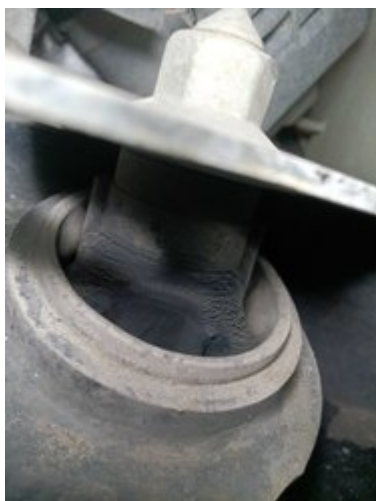
✓ **7. BALSTIEKĀRTA:** Balstiekārtas Apakšējās Sviras Bukses

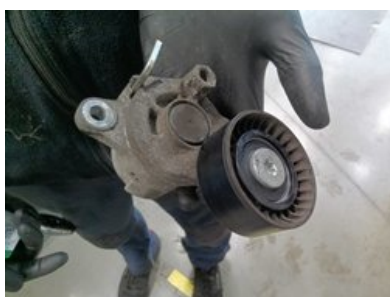
✓ **8. DZINĒJS:** Siksna Spraiņotājs
