# Diagnosticas ziņojums par

## 2020 VOLVO V40 Polar+

# Diagnosticas ziņojums par 2020 VOLVO V40 Polar+

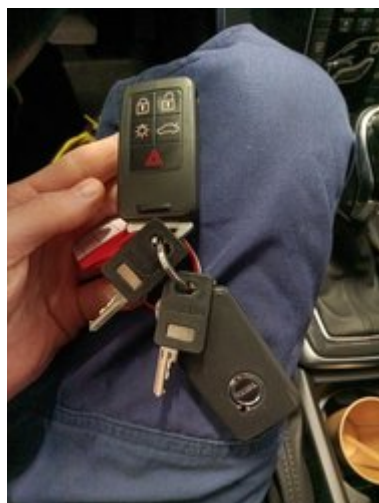
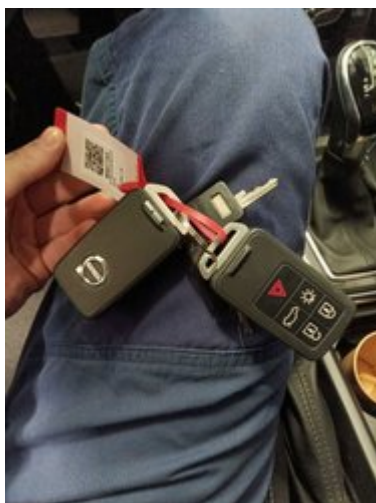
- ✓ **1. Iekšpuse:** Aksesuāri - Darbība un Stāvoklis

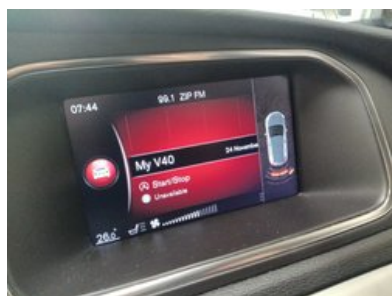
- ✓ **2. Iekšpuse:** Aksesuāri - Darbība un Stāvoklis

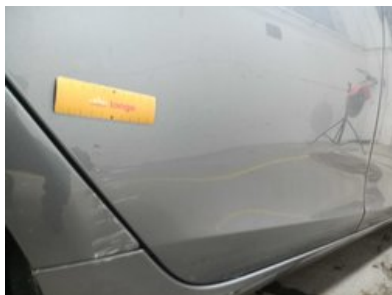
### ✓ 1. Sāns: Kreisā un Labā Puse - Vizuālie Bojājumi un Skrāpējumi

- ✓ 1. Krāsot Aizmugures Spārnu
- ✓ 2. Krāsot Durvis

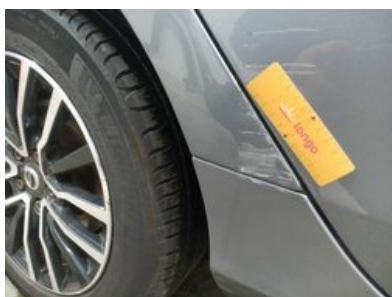
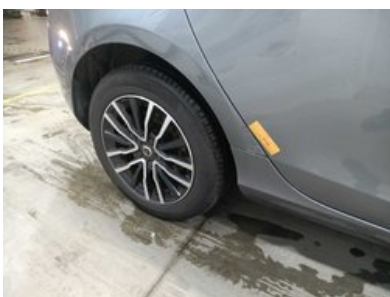
### ✓ 2. Sāns: Kreisā un Labā Puse - Vizuālie Bojājumi un Skrāpējumi

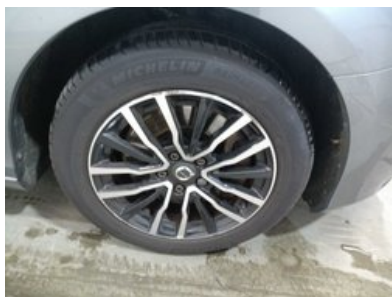
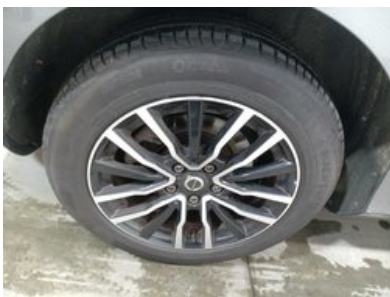
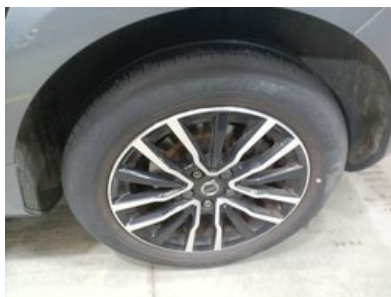
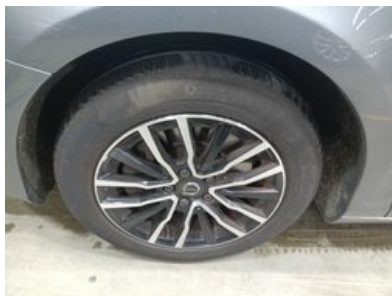
### ✓ 3. Sāns: Riteņi - Stāvoklis
