# Diagnosticas ziņojums par

## 2022 TOYOTA COROLLA Dynamic

# Diagnosticas ziņojums par 2022 TOYOTA COROLLA Dynamic

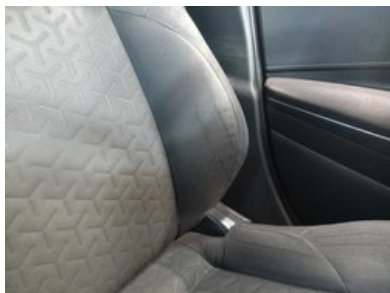
### ✓ 1. Sēdekļi: Visi Sēdekļi - Stāvoklis

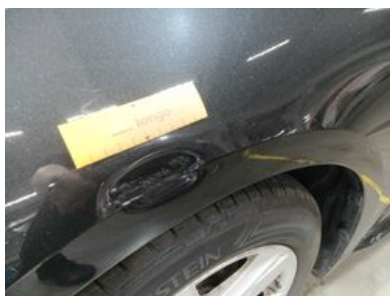
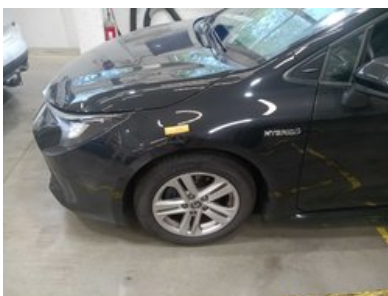
### ✓ 1. Sāns: Kreisā un Labā Puse - Vizuālie Bojājumi un Skrāpējumi

- ✓ 1. Bezkrāsas ledobumu Labošana

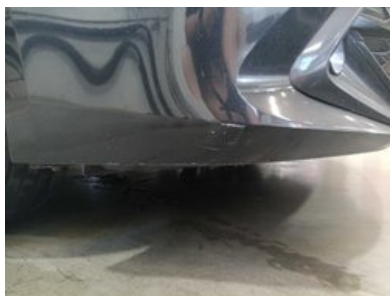
### ✓ 2. Priekšpuse: Priekšējais Bamperu - Stāvoklis un Izlīdzinājums

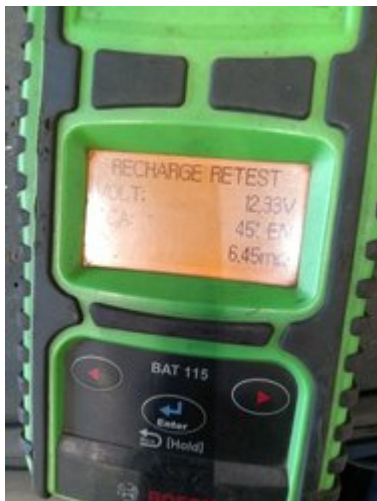
### ✓ 1. CITS: Uzlādēt Akumulatoru

- ✓ 1. Dzinēja Eļļas un Filtra Maiņa
- ✓ 2. Uzlādēt Akumulatoru

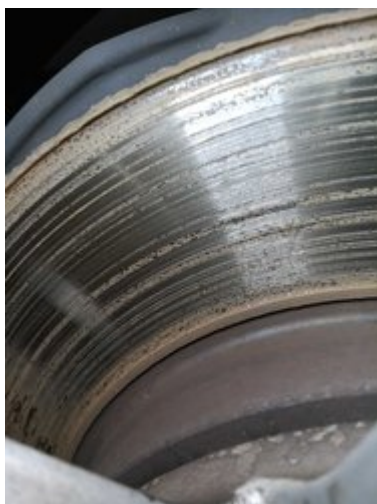
### ✓ 3. BREMZES: Priekšējie Bremžu Diski Abi

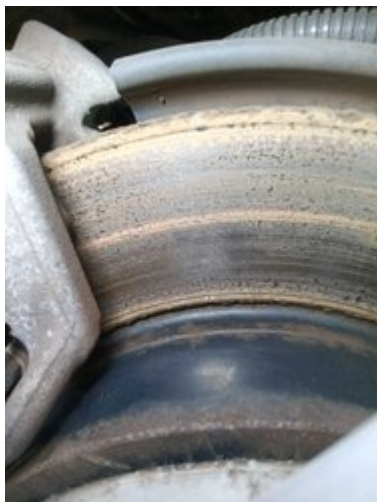
✓ **4. BREMZES:** Aizmugures Bremžu Disks (Abi)
