# Diagnosticas ziņojums par

## 2020 PEUGEOT 508 Allure

# Sagatavošanas un remonta ziņojums par

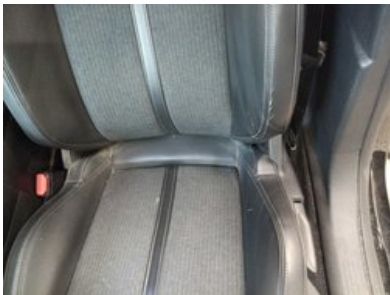
✓ 1. Sēdekļi: Visi Sēdekļi - Stāvoklis

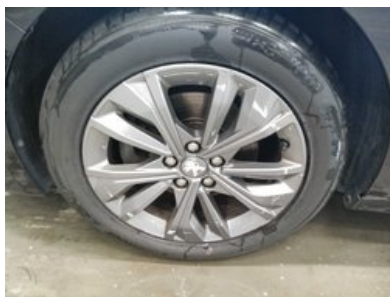
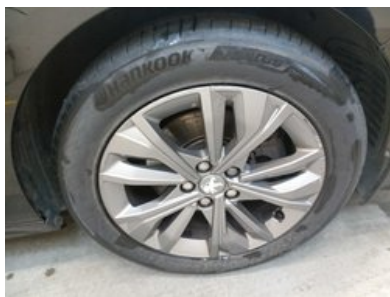
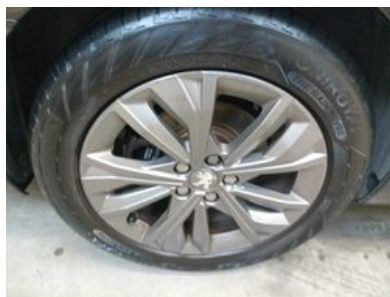
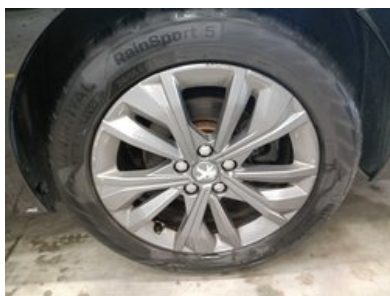
✓ **5. Sāns:** Riteņi - Stāvoklis

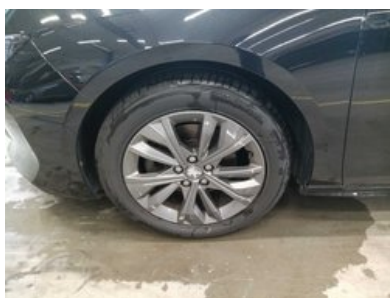
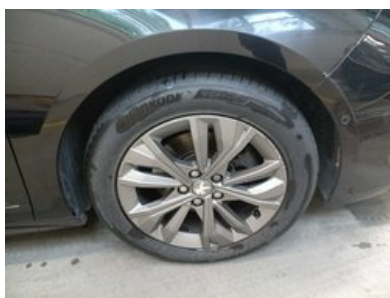
✓ **6. Sāns:** Riteņi - Stāvoklis

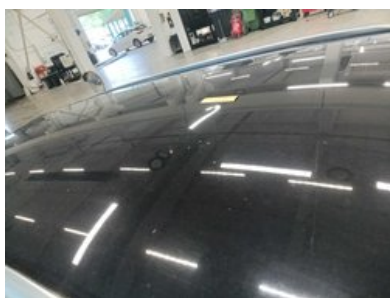
✓ **7. Cits:** Jumts - Redzami bojājumi (piemēram, krusa bojājumi)

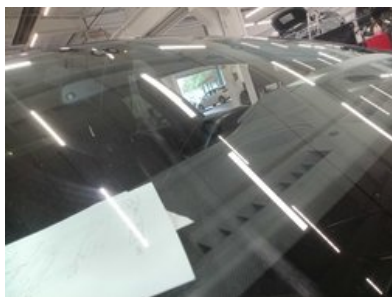
✓ **11. Priekšpuse:** Priekšējā stikla integritāte - Bez TA izslēdzošiem bojājumiem
