# Diagnosticas ziņojums par

## 2021 OPEL GRANDLAND X Ultimate

# Diagnosticas ziņojums par 2021 OPEL GRANDLAND X Ultimate

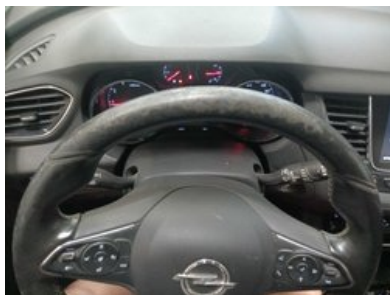
### ✓ 1. Priekšpuse: Stūres rats - Stāvoklis

- ✓ 1. Krāsot Stūres Ratu
- ✓ 2. Nomainīt Aizmugures Lukturus

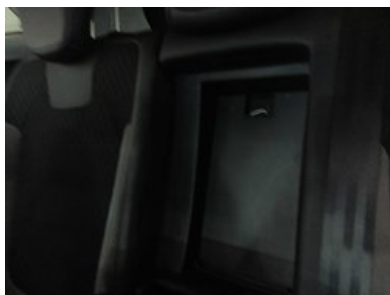
### ✓ 2. Iekšpuse: Roku Balsts - Darbība un Stāvoklis

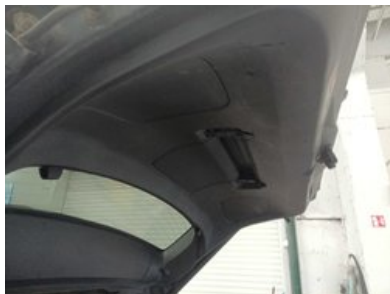
### ✓ 3. Iekšpuse: Apdares detaļas - Stāvoklis

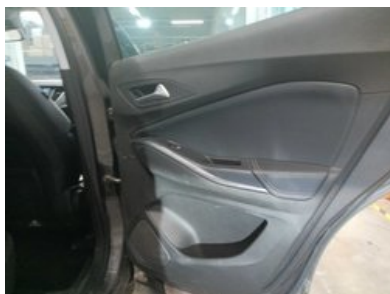
### ✓ 4. Durvis: Apdares detaļas - Stāvoklis

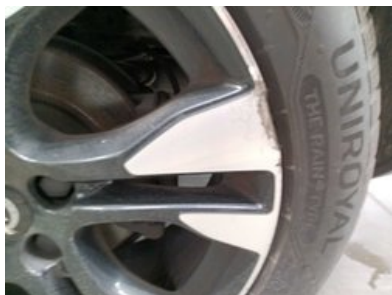
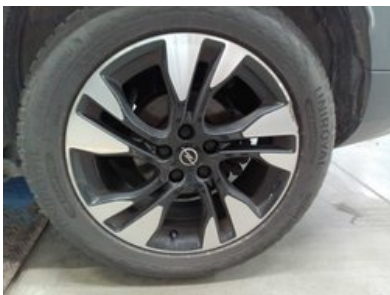
### ✓ 1. Sāns: Riteņi - Stāvoklis

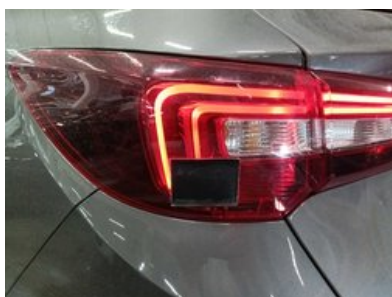
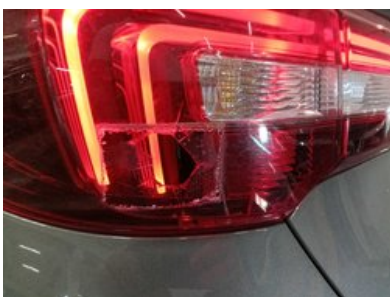
### ✓ 2. Apgaismojums: Aizmugurējie lukturi (Bremzes, miglas, pagriezienu rādītāji) - Pamata darbība, bojājumi un krāsa

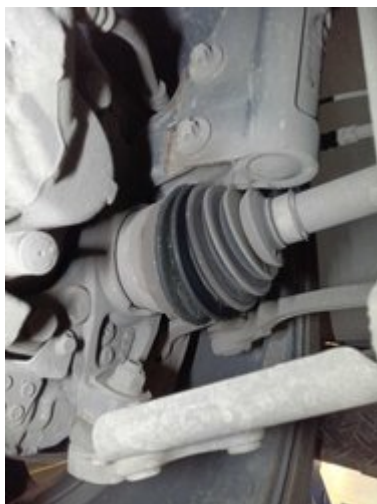
### ✓ 1. GALVENĀ PĀRVADE, VĀRPSTA UN ASIS: Piedziņas Vārpsta - Labā

- ✓ 1. Piedziņas Vārpsta - Labā
- ✓ 2. Dzinēja Eļļas un Filtra Maiņa
- ✓ 3. Uzlādēt Akumulatoru

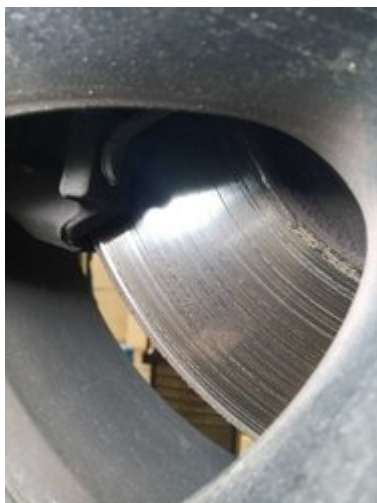
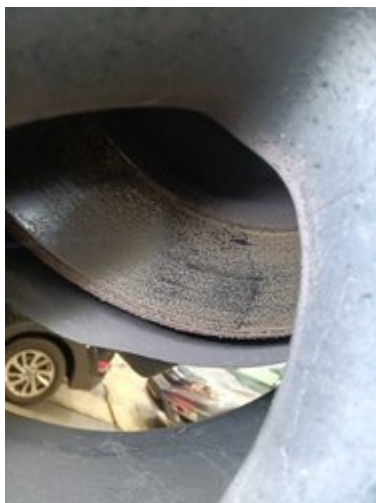
## ✓ 2. BREMZES: Priekšējie un Aizmugurējie Diski

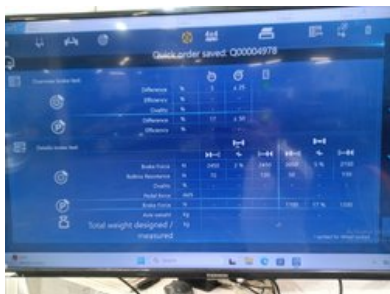
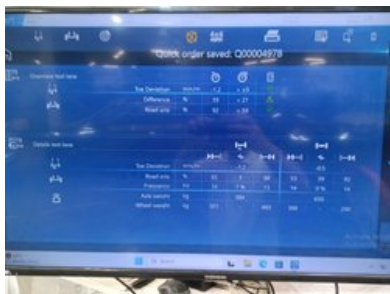
## ✓ 1. Bremžu Testa Līnijas Rezultāti
