# Diagnosticas ziņojums par

## 2021 TOYOTA COROLLA Dynamic

### Diagnosticas informācija

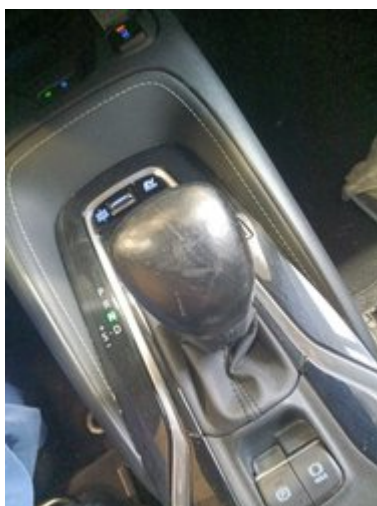
- ✓ **1. Iekšpuse:** Pārnesumu Kārtas Pārsegs un Pārnesumu Kārtas Poga - Stāvoklis

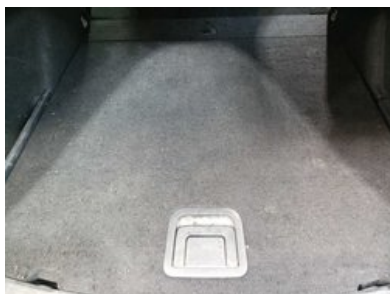
- ✓ **2. Iekšpuse:** Paklāji - Stāvoklis

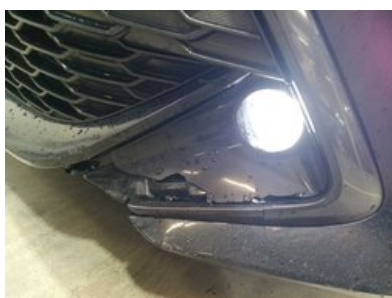
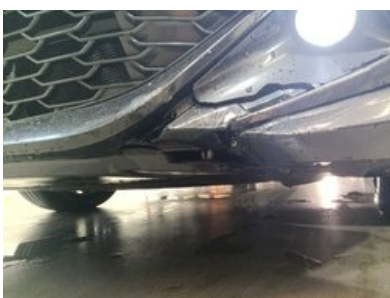
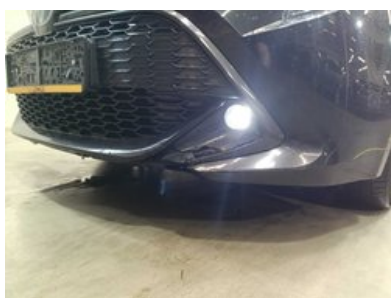
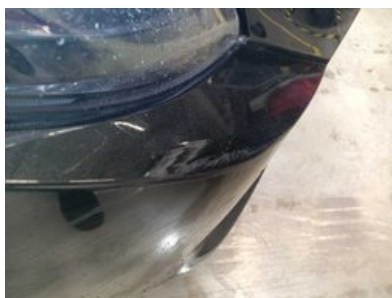
✓ **1. Priekšpuse:** Priekšējais Bamperu - Stāvoklis un Izlīdzinājums

- ✓ 1. Krāsot Priekšējo Bamberi

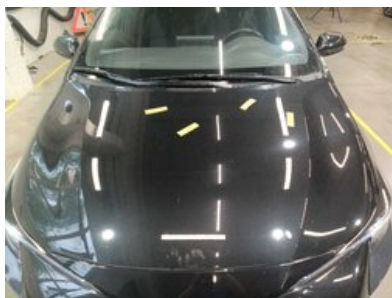
✓ **2. Priekšpuse:** Pārsegs - Vizuālie Bojājumi
