# Diagnosticas ziņojums par

## 2018 AUDI A6 MHEV Sport

# Diagnosticas ziņojums par 2018 AUDI A6 MHEV Sport

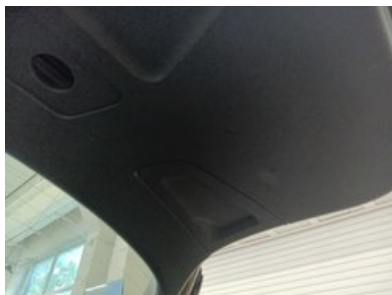
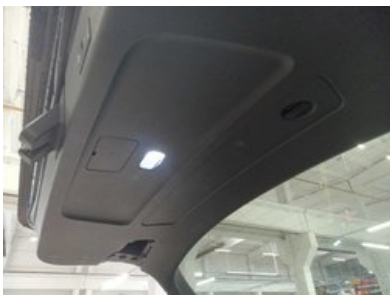
- ✓ **1. Iekšpuse:** Apdares detaļas - Stāvoklis

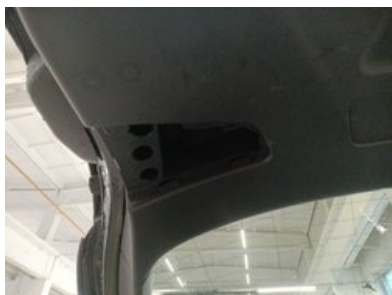
- ✓ **2. Iekšpuse:** Apdares detaļas - Stāvoklis

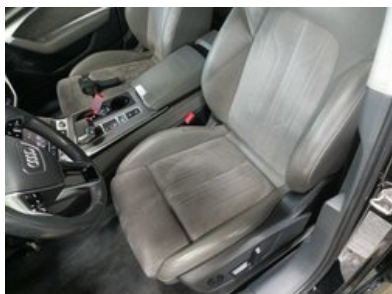
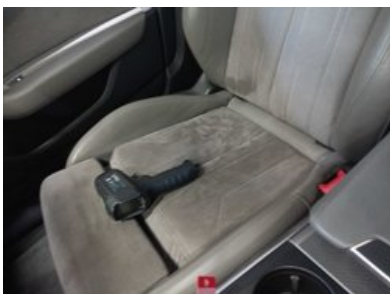
- ✓ **3. Iekšpuse:** Papildu Tīrīšanas Darbi

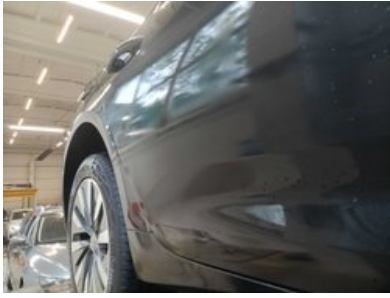
- ✓ **1. Cits:** Papildu Pulēšanas Darbi

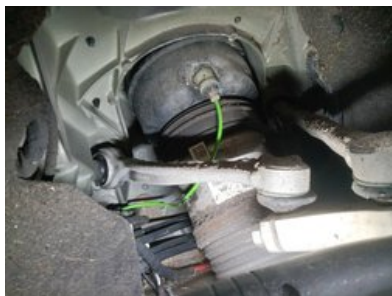
✓ **3. BALSTIEKĀRTA:** Balstiekārtas Augšējā Svira Abas

- ✓ 1. Dzinēja Eļļas un Filtra Maiņa
- ✓ 2. Balstiekārtas Augšējā Svira (Abas)
- ✓ 3. Priekšējie Bremžu Diski (Abi) — Ieskaitot Kluči
- ✓ 4. Aizmugures Bremžu Diski (Abi) - Ieskaitot Kluči

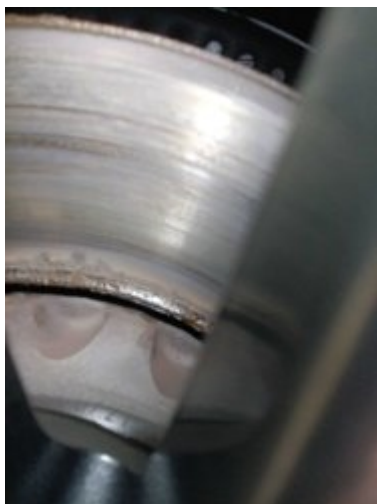
✓ **4. BREMZES:** Priekšējie Bremžu Diski Abi ar Uzlikām

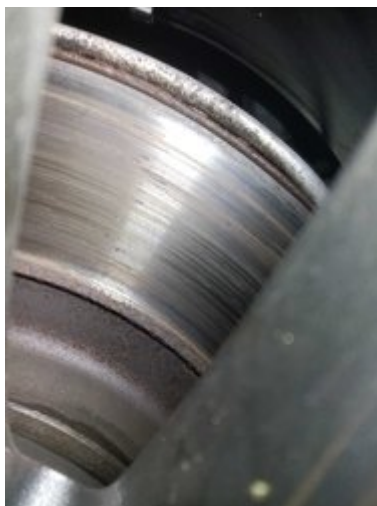
✓ **5. BREMZES:** Aizmugures Bremžu Disks (Abi) ar Klučiem
