Diagnostikas ziņojums par 2019 BMW 320 Advantage

Automašīnas dati

Diagnostikas informācija

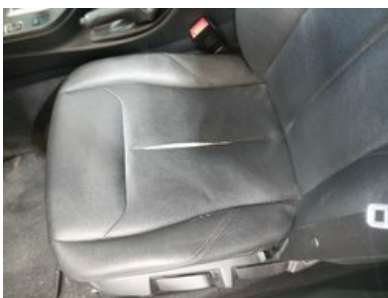
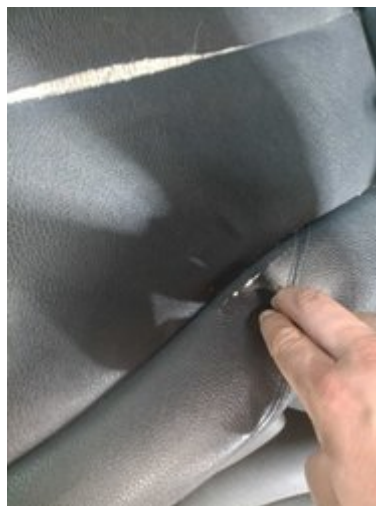
✓ 1. Sēdekļi: Visi Sēdekļi - Stāvoklis

- ✓ 1. Sašūt Priekšējo Sēdekli

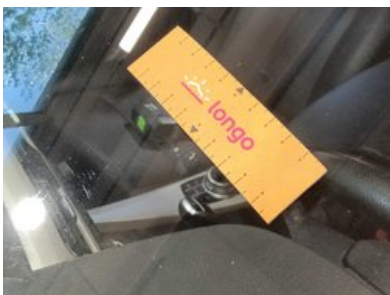
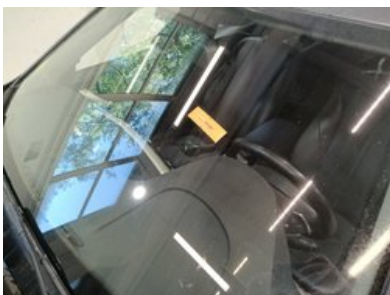
- ✓ **1. Priekšpuse:** Priekšējā stikla integritāte - Bez TA izslēdzošiem bojājumiem

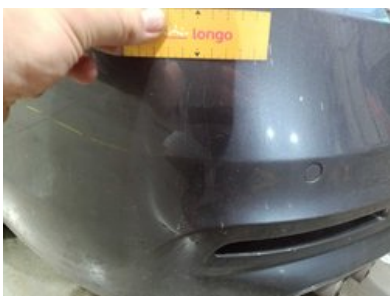
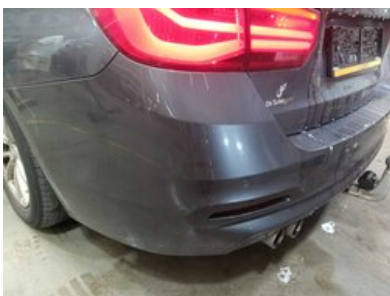
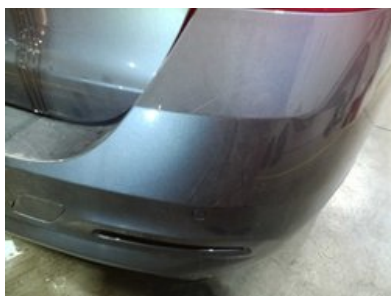
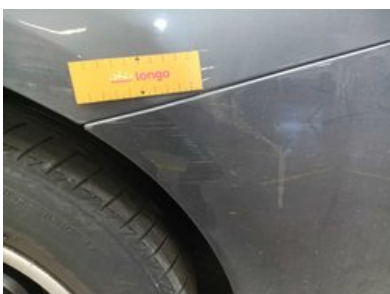
- ✓ **2. Aizmugure:** Aizmugurējais bamperis - Stāvoklis un izlīdzinājums

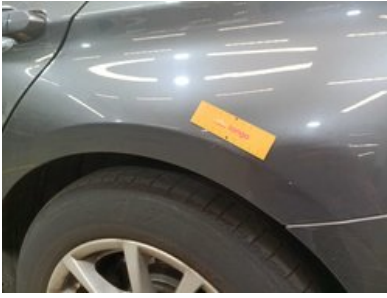
✓ **3. Sāns:** Kreisā un Labā Puse - Vizuālie Bojājumi un Skrāpējumi

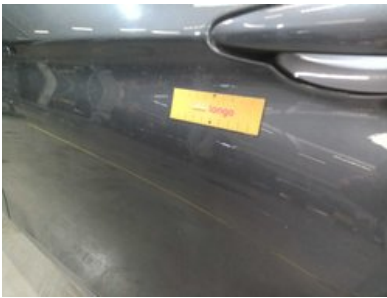
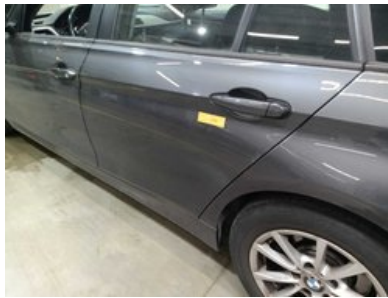
✓ **4. Sāns:** Kreisā un Labā Puse - Vizuālie Bojājumi un Skrāpējumi

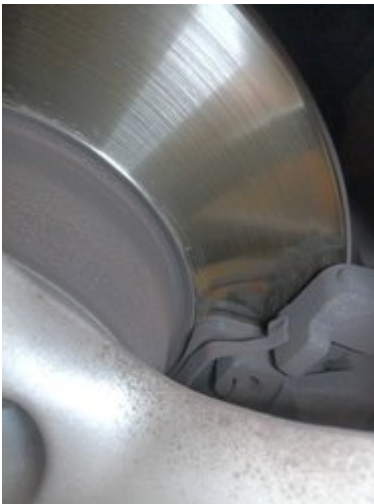
✓ **1. BREMZES:** Priekšējās Bremžu Uzlikas (Visas)

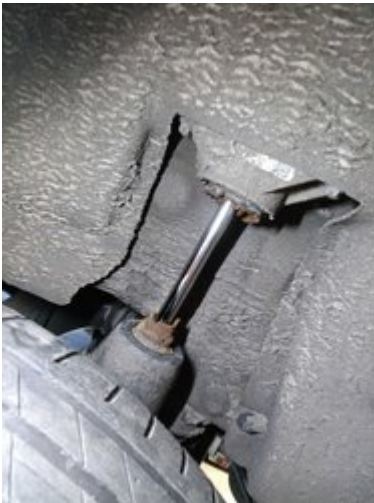
✓ **2. BALSTIEKĀRTA:** Balstiekārtas Atsitiena Buferu Pāris

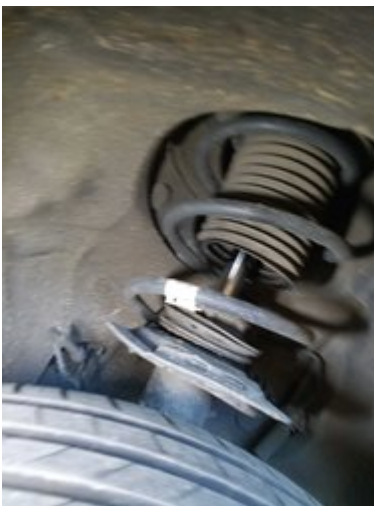
✓ **3. BALSTIEKĀRTA:** Amortizatora statņa augšējais stiprinājums (abi)

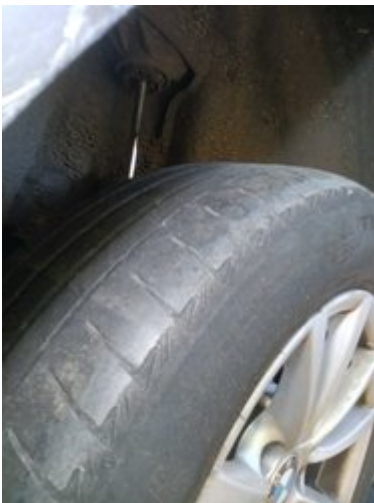
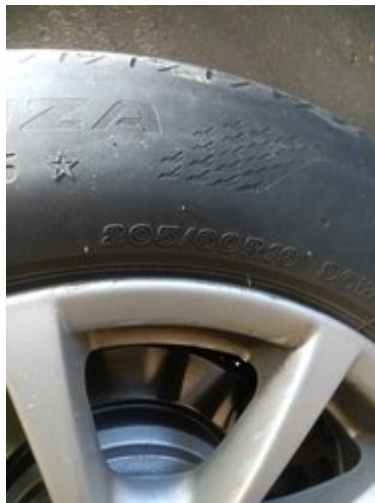
✓ **5. CITS:** Nomainīt Riepas

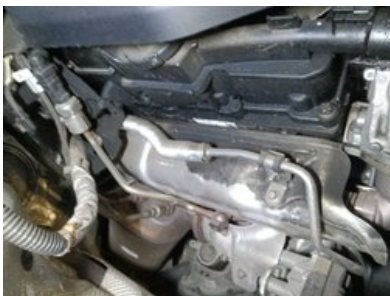
6. DZINĒJS: Kloķvārpstas Vārstu Vāks un Blīve

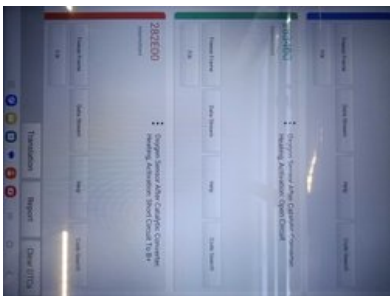
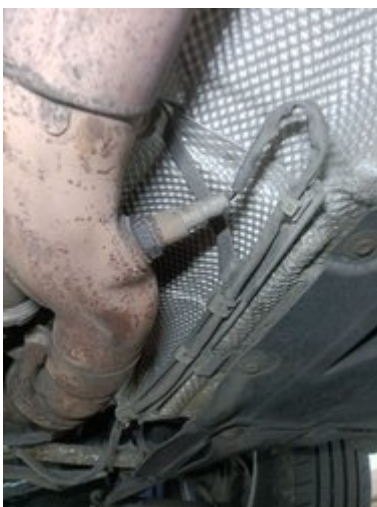
7. IZPLŪDES SISTĒMA: Skābekļa Sensors
