# Diagnosticas ziņojums par

## 2015 BMW 320 Gran Turismo Luxury Xdrive

### Diagnosticā konstatēto defektu kopsavilkums

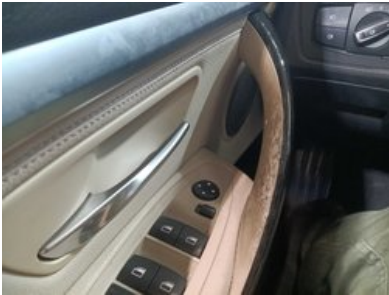
### 1. Durvis: Durvju Rokturi - Darbība un Stāvoklis

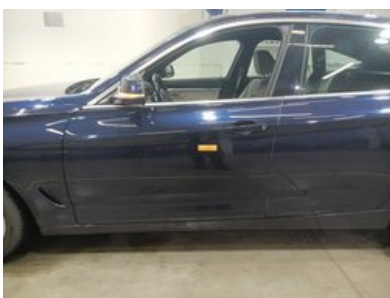
✓ **6. Sāns:** Kreisā un Labā Puse - Vizuālie Bojājumi un Skrāpējumi
