Diagnostikas ziņojums par 2015 OPEL ASTRA Sport+

Diagnostikā konstatēto defektu kopsavilkums

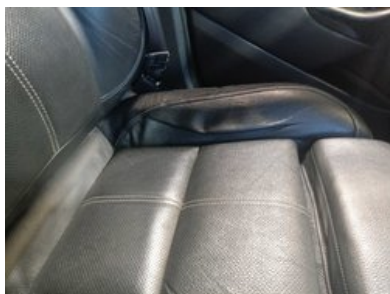
- ✔ **1. Sēdekļi:** Visi Sēdekļi - Stāvoklis

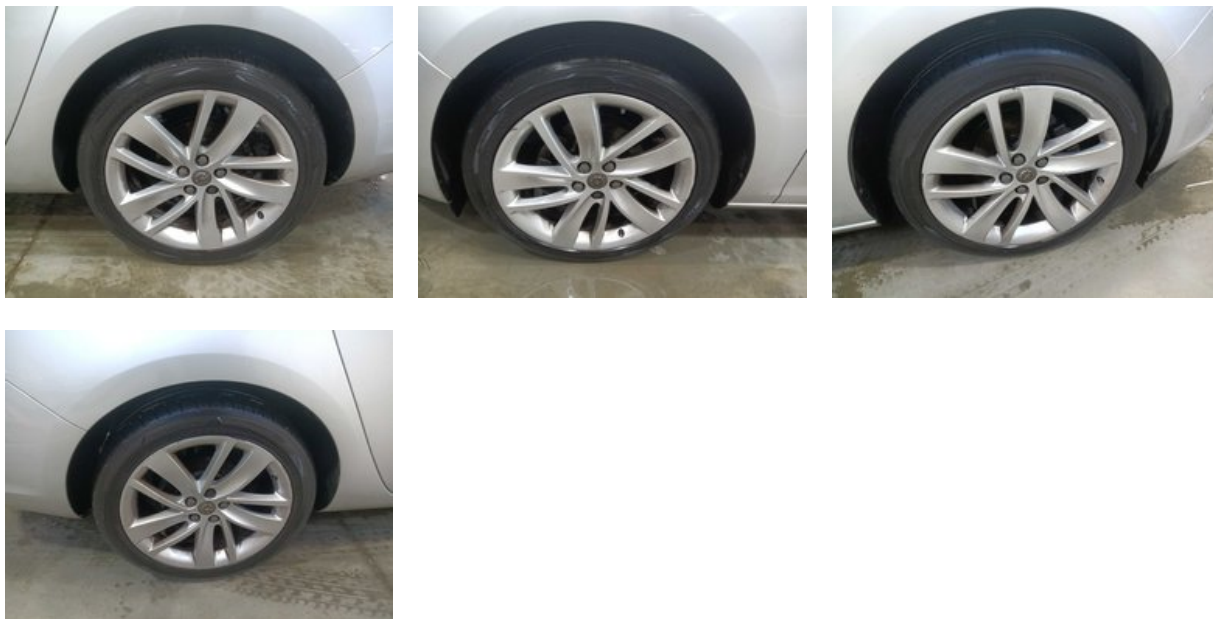
✓ 1. Sāns: Riteņi - Stāvoklis

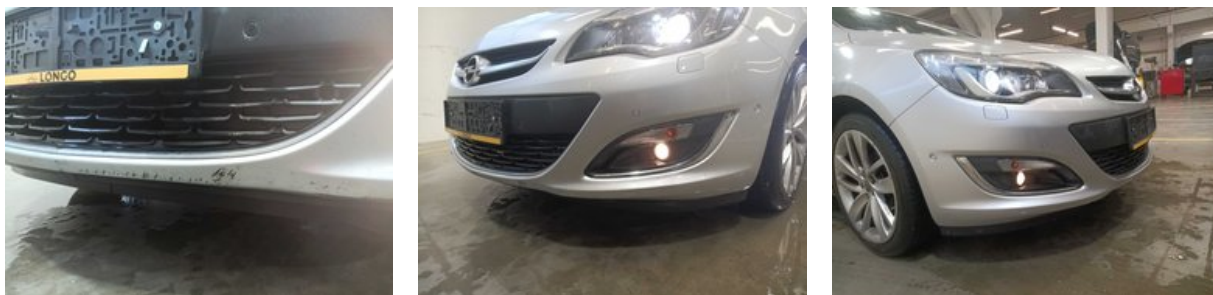
✓ 2. Priekšpuse: Priekšējais Bamperu - Stāvoklis un Izlīdzinājums

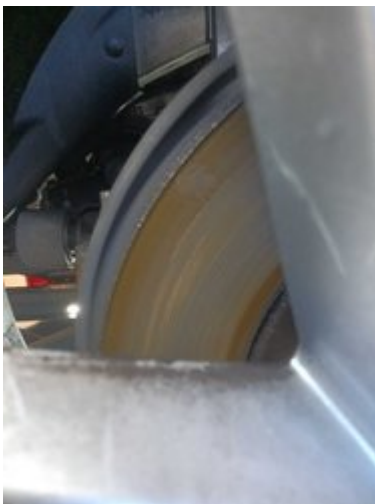
✓ **2. BREMZES:** Priekšējie Bremžu Diski Abi ar Uzlikām

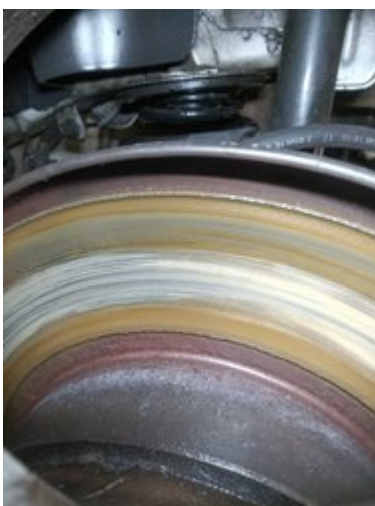
✓ **3. BREMZES:** Aizmugures Bremžu Disks (Abi) ar Klučiem

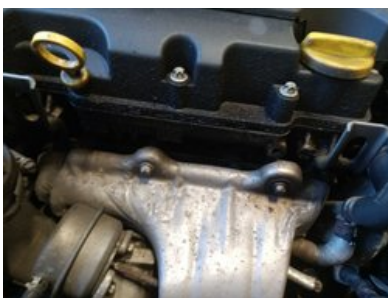
✓ **4. DZINĒJS:** Kloķvārpstas Vārstu Vāks un Blīve

- ✓ 1. Dzinēja Eļļas un Filtra Maiņa
- ✓ 2. Priekšējo Riteņu Savirze (Konverģence)
- ✓ 3. Kloķvārpstas/Vārstu Vāks un Blīve

- 1. Motoreļļa 4L
- 2. Eļļas Filtrs (OE648/6)
- 3. Cilindra Galvas Vāka Blīve (71-17813-00)
- 4. Eļļas Blīvslēga Blīve (476.750)
