# Diagnosticas ziņojums par

## 2020 SUBARU FORESTER Premium

### Diagnosticas informācija

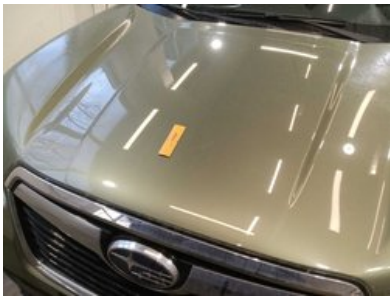
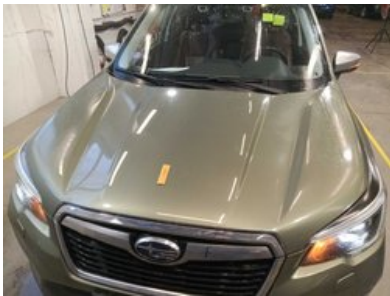
✔ 1. Priekšpuse: Pārsegs - Vizuālie Bojājumi

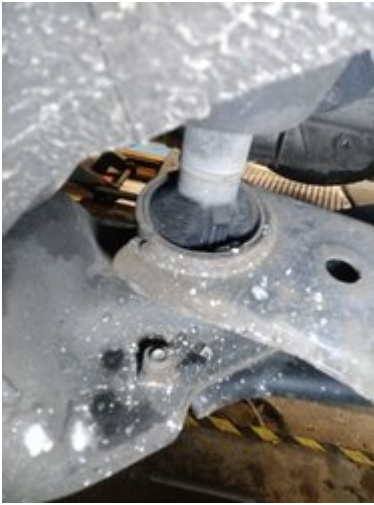
✓ **3. BALSTIEKĀRTA:** Balstiekārtas Apakšējā Svira Abas

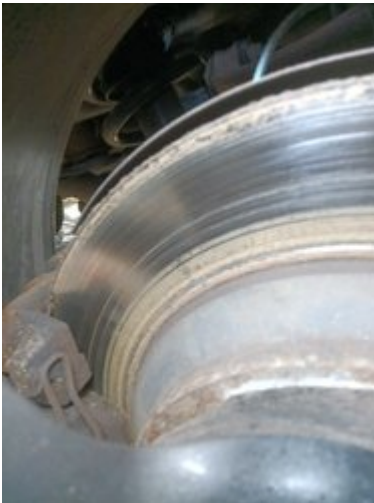
✓ **4. BREMZES:** Aizmugures Bremžu Disks (Abi)
