Diagnostikas ziņojums par

2016 BMW 320 Gran Turismo Centennial Hi

Diagnostikas informācija

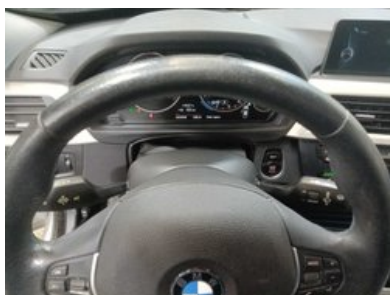
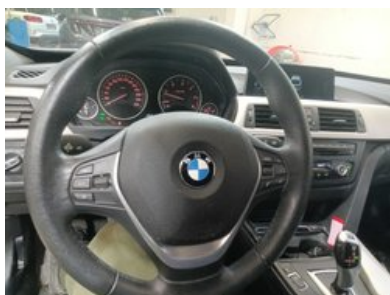
- ✔ 1. Priekšpuse: Stūres rats - Stāvoklis

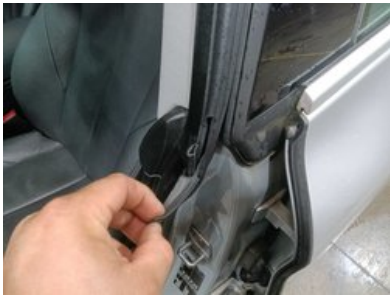
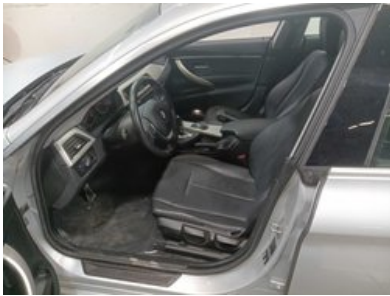
✓ **2. Durvis:** Durvju Gumijas Blīvējumi

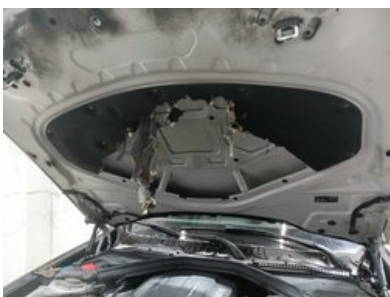
✓ **1. Priekšpuse:** Pārsega Skaņas Izolācija - Stāvoklis

- ✓ 1. Aizmugurējie Bremžu Kluči
- ✓ 2. Lambda Sensors
- ✓ 3. Mainīt Pārsega Skaņas Izolāciju
- ✓ 4. Motoreļļa

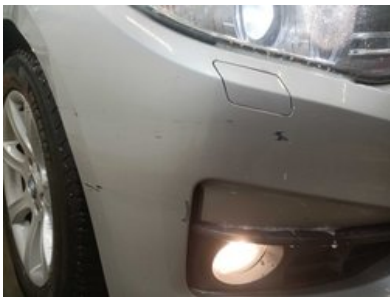
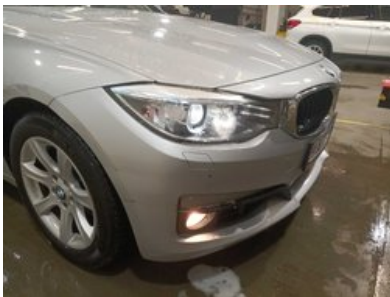
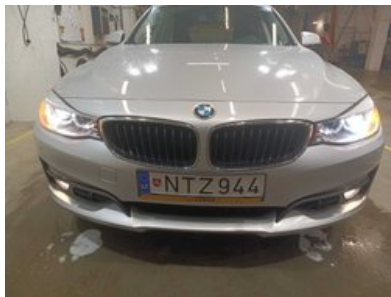
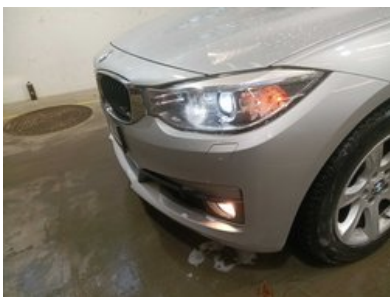
✓ **2. Priekšpuse:** Priekšējais Bamperu - Stāvoklis un Izlīdzinājums

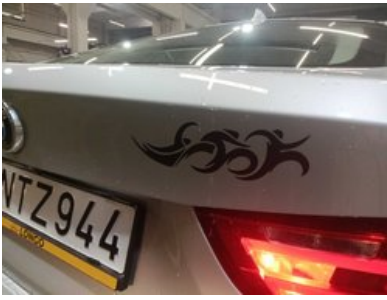
✓ **3. Cits:** Papildu Pulēšanas Darbi

- ✓ 1. Virsbūves mazgāšana
- ✓ 2. Pilnīga salona dziļā tīrīšana, izmantojot tikai hipoalerģiskus līdzekļus
- ✓ 3. Virsbūves pulēšana pēc tīrīšanas

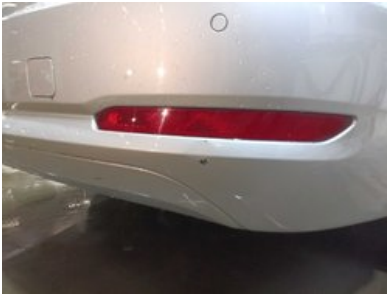
✓ **4. Aizmugure:** Aizmugurējais bamperis - Stāvoklis un izlīdzinājums
