# Diagnosticas ziņojums par

## 2015 VOLVO V60 Momentum

### Diagnosticas informācija

### Diagnosticā konstatēto defektu kopsavilkums

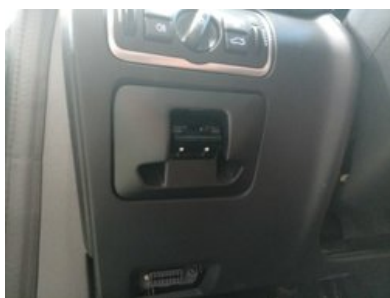
- ✓ **1. Iekšpuse:** Apdares detaļas - Stāvoklis

- ✓ 1. Remontēt Stāvbremzes Rokturi

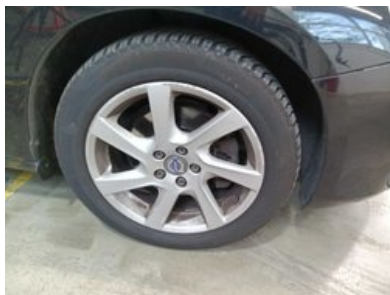
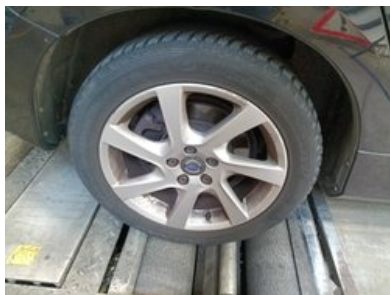
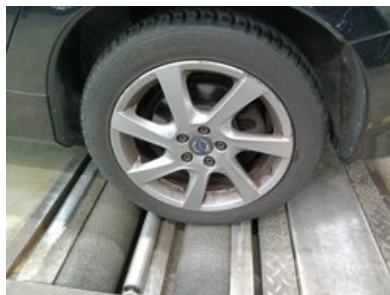
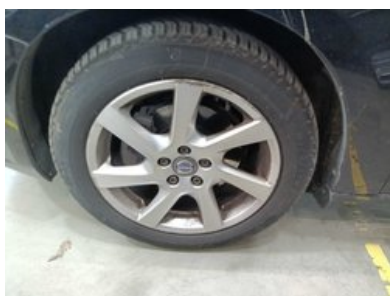
### ✓ 1. Sāns: Riteņi - Stāvoklis

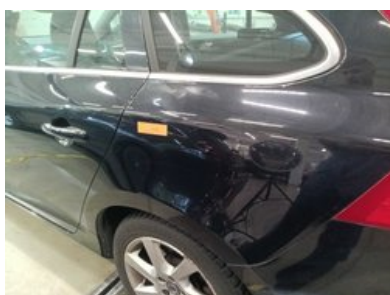
### ✓ 2. Sāns: Kreisā un Labā Puse - Vizuālie Bojājumi un Skrāpējumi

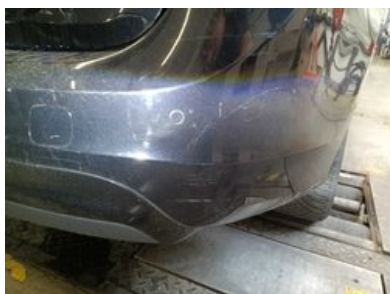
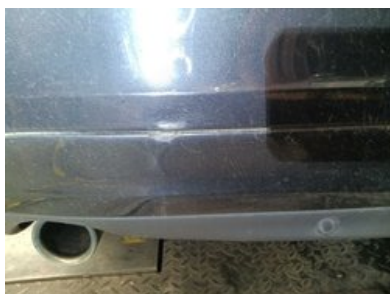
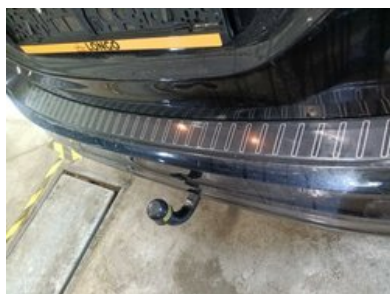
### ✓ 3. Aizmugure: Aizmugurējais bamperis - Stāvoklis un izlīdzinājums
