Diagnostikas ziņojums par 2018 PEUGEOT 2008 Allure

Krāsa: Sarkana	CO ₂ NEDC emisija: 118 g/km
Degvielas tips: Benzīns	CO ₂ WLTP emisija: 140 g/km
Virsbūves tips: Apvidus auto	Pilna transportlīdzekļa masa (GVW): 1665 kg
Durvju skaits: 5	Dzinēja tilpums: 1.20 l
Vietu skaits: 5	Cilindri: 3
Nobraukums: 152 609 km	Jauda: 96 kw
VIN kods: VF3CUHNSSJY161488	Degvielas patēriņš: 5.10 l/100km
Pārnesumkārbā: Manuālā	Riepu izmērs: 195/60 - 16"
Piedziņas tips: Priekšpiedziņa	Longo iekšējais ID: N184750

Longo veiktās visaptverošās diagnostikas laikā, 10 defekti bija konstatēti transportlīdzeklī.

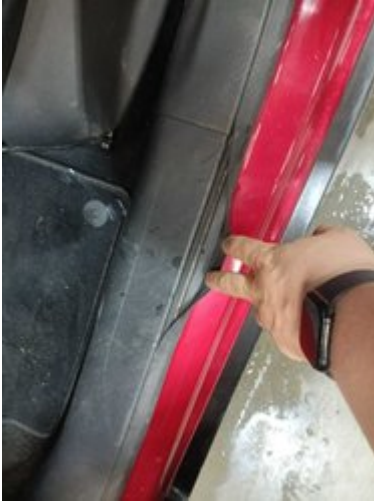
✓ 1. Durvis: Durvju Gumijas Blīvējumi

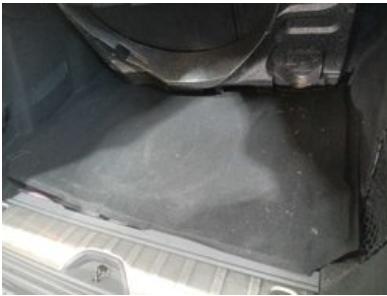
✓ 2. Iekšpuse: Paklāji - Stāvoklis

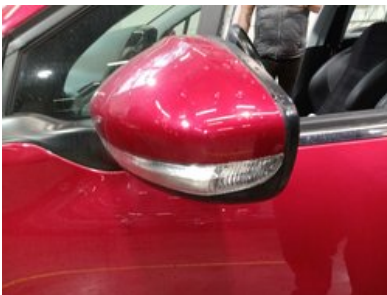
✓ 1. Apgaismojums: Automašīnas Sānu Lukturu - Pamata Darbība, Bojājumi un Krāsa

- ✓ 1. Mainīt Lukturus Automašīnas Pusē

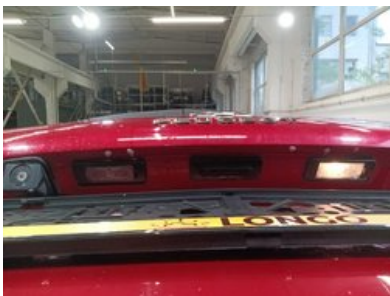
✓ **2. Apgaismojums:** Spuldzes

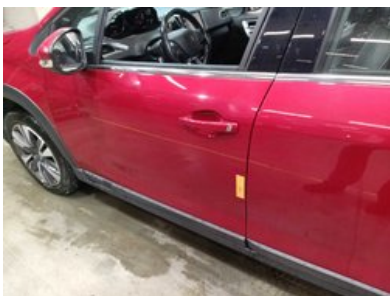
✓ **3. Sāns:** Kreisā un Labā Puse - Vizuālie Bojājumi un Skrāpējumi

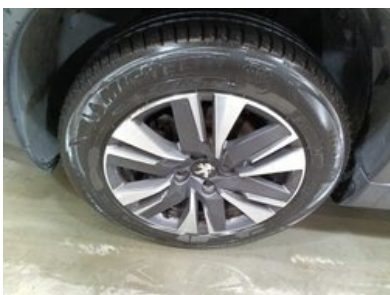
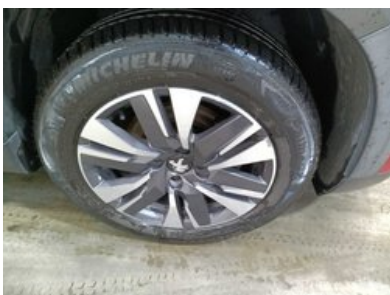
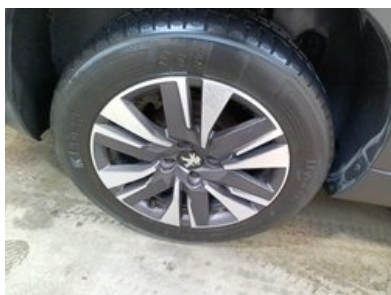
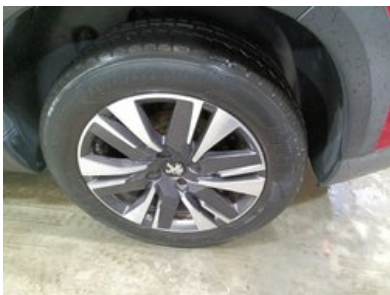
✓ **4. Sāns:** Riteņi - Stāvoklis

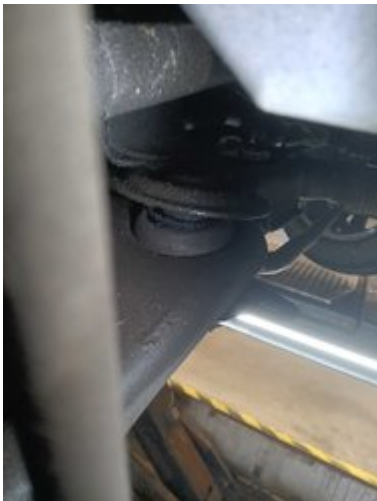
- ✓ **1. BALSTIEKĀRTA:** Balstiekārtas Apakšējā Svira Abas

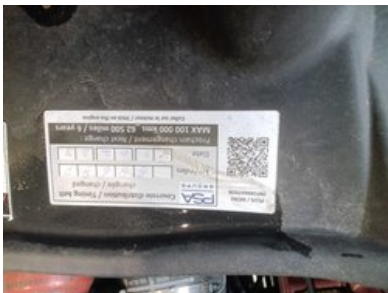
- ✓ **2. DZINĒJS:** Kloķvārpstas Piedziņas Siksna

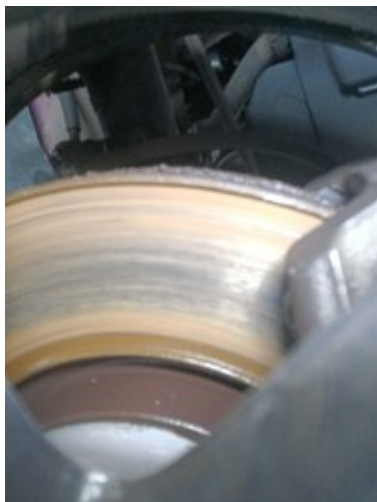
✓ 4. BREMZES: Priekšējie Bremžu Diski Abi

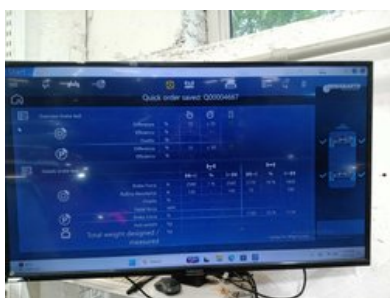
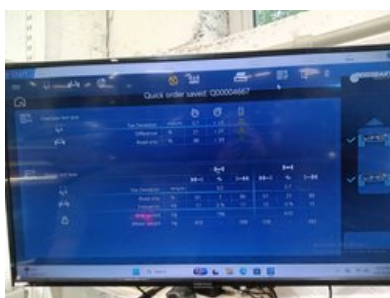
✓ 1. Bremžu Testa Līnijas Rezultāti

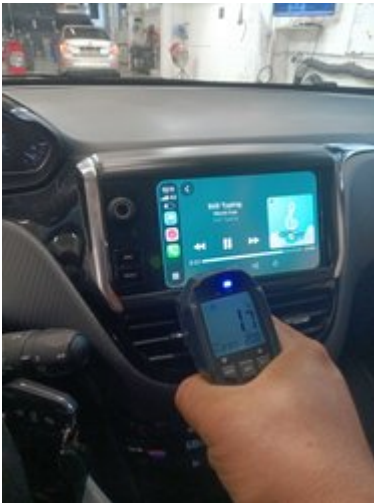
✓ 3. Gaisa Kondicionēšanas Mērījums
