# Diagnosticas ziņojums par 2020 KIA STONIC Fusion

| VIN kods: KNAD6811AL6438620 | Degvielas patēriņš: 5.30 l/100km |
| Piedziņas tips: Priekšpiedziņa | Longo iekšējais ID: L385272 |

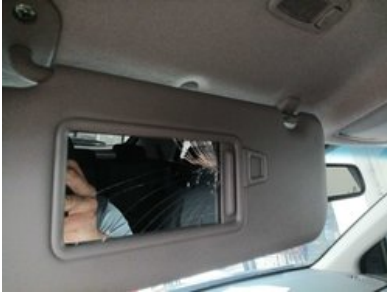
- ✓ **1. Priekšpuse:** Saules aizsargi - Darbība un stāvoklis

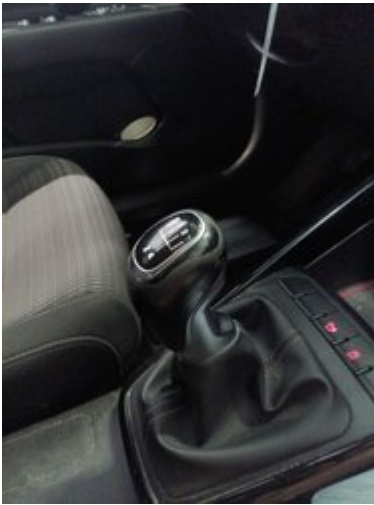
- ✓ **2. Iekšpuse:** Pārnesumu Kārtas Pārsegs un Pārnesumu Kārtas Poga - Stāvoklis

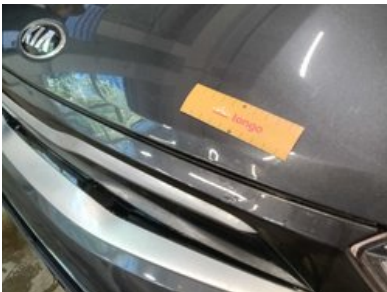
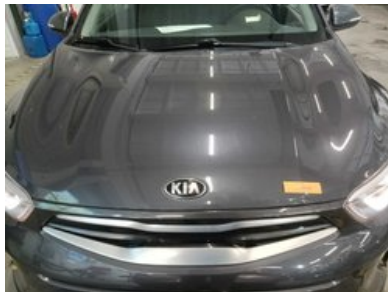
- ✓ **1. Priekšpuse:** Pārsegs - Vizuālie Bojājumi

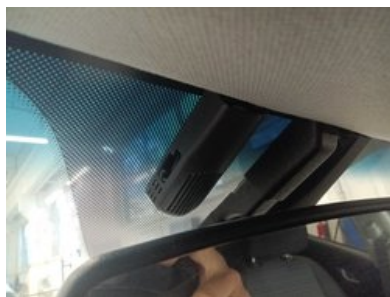
✓ **2. Priekšpuse:** Priekšējā stikla integritāte - Bez TA izslēdzošiem bojājumiem

- ✓ 1. Priekšējā Stikla Nomaina
- ✓ 2. Priekšējo Lukturi Regulēšana

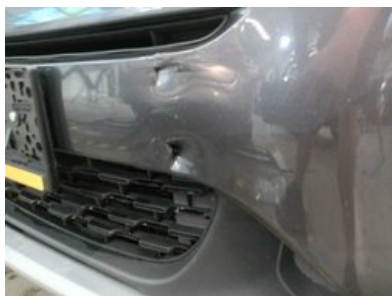
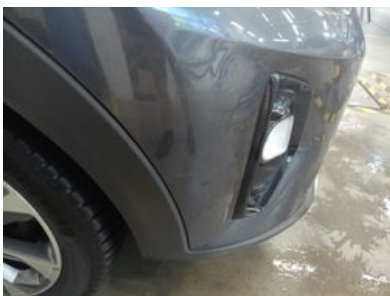
✓ **3. Priekšpuse:** Priekšējais Bamperu - Stāvoklis un Izlīdzinājums

- ✓ 1. Krāsot Priekšējo Bamberi
