Diagnostikas ziņojums par 2019 TOYOTA C-HR Style

Automašīnas dati

Diagnostikā konstatēto defektu kopsavilkums

Longo veiktās visaptverošās diagnostikas laikā, 13 defekti bija konstatēti transportlīdzeklī.

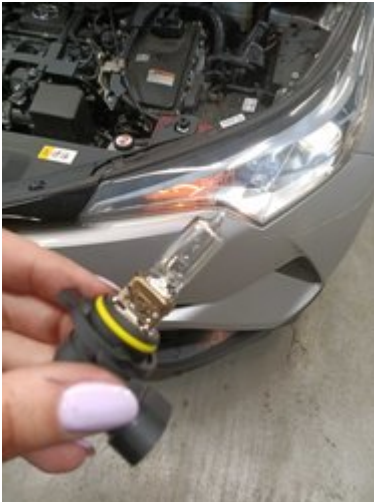
- ✓ **1. Apgaismojums:** Priekšējie Lukturi (Pilsētas, Parasts, Pilns Lukturis, Miglas, Pagrieziena Rādītājs) - Pamata Darbība, Bojājumi un Krāsa

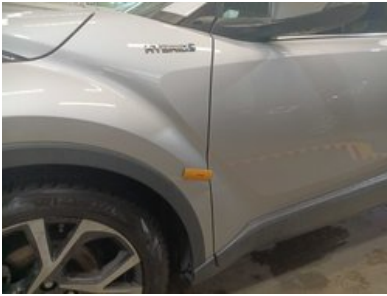
✓ **5. Sāns:** Kreisā un Labā Puse - Vizuālie Bojājumi un Skrāpējumi
