Diagnostikas ziņojums par 2017 HYUNDAI TUCSON Premium

Sagatavošanas un remonta ziņojums par

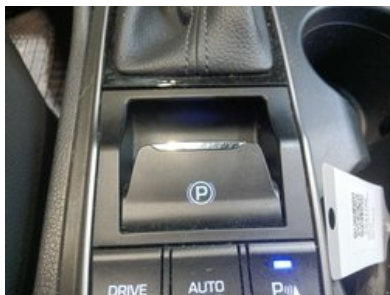
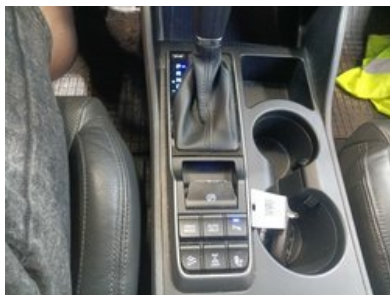
- ✔ **1. Iekšpuse:** Apdares detaļas - Stāvoklis

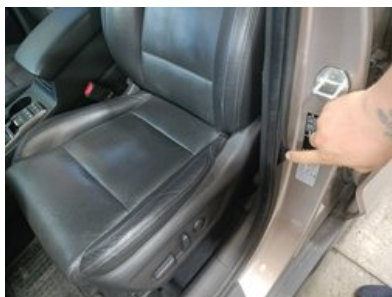
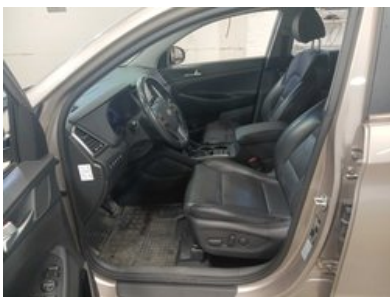
✓ **2. Durvis:** Durvju Gumijas Blīvējumi

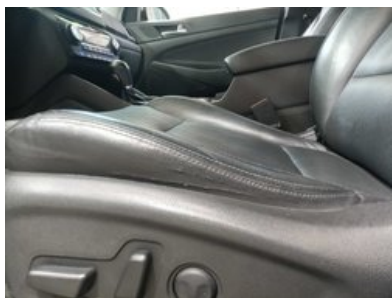
✓ **3. Sēdekļi:** Visi Sēdekļi - Stāvoklis

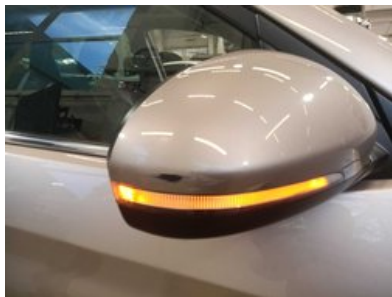
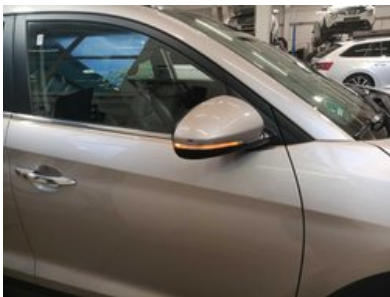
✓ **1. Sāns:** Ārējie Spoguļi - Spoguļa Integritāte un Stiprinājums Automašīnā

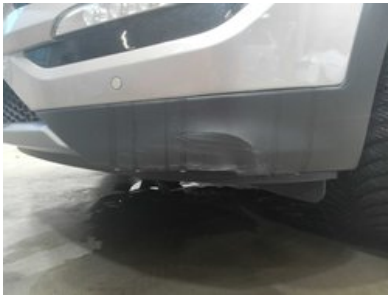
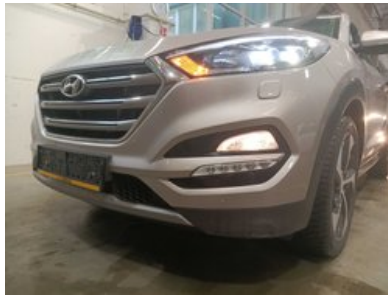
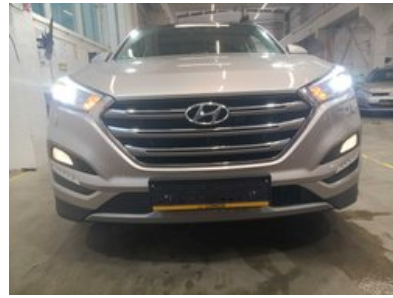
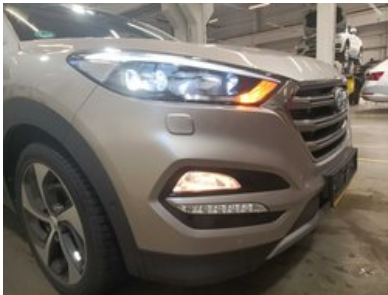
✓ **2. Priekšpuse:** Priekšējais Bamberu - Stāvoklis un Izlīdzinājums

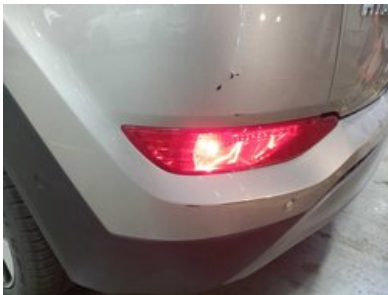
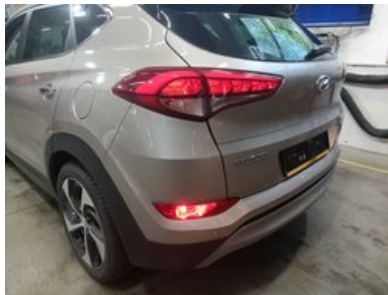
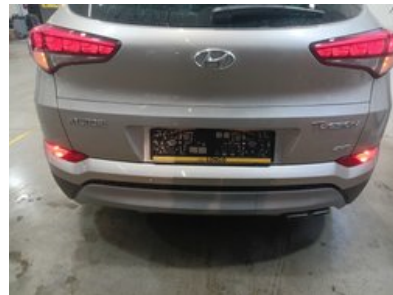
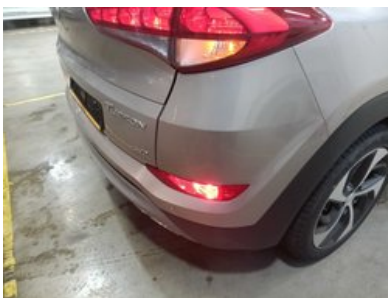
✓ **3. Aizmugure:** Aizmugurējais bamperis - Stāvoklis un izlīdzinājums

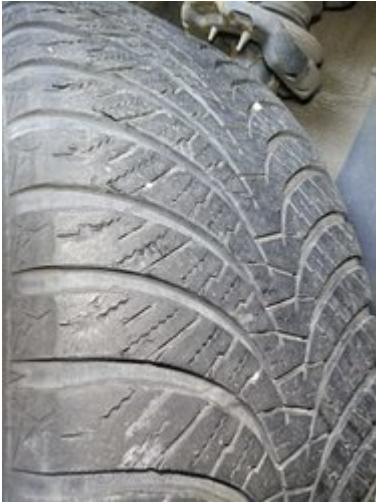
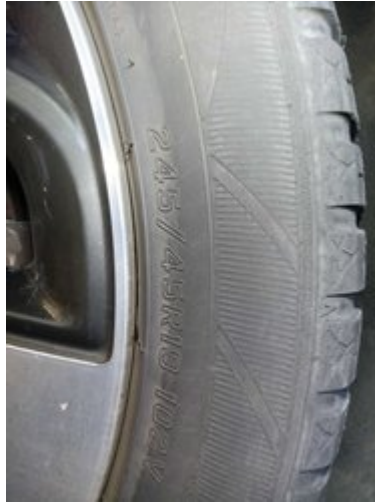
✓ **2. CITS:** Nomainīt Riepas

- ✓ 1. Palīgiekārtu piedziņas siksnas spriegotājs
- ✓ 2. Nomainīt Riepas
- ✓ 3. Dzinēja Eļļas un Filtra Maiņa

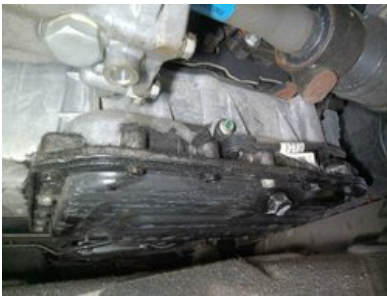
✓ **3. DZINĒJS:** Eļļas Panna - Apakšējā

1. Eļļas Filtrs (OE674/6)
2. Total Ineo First 0W30 208L 7.6L
3. Ķīļsiksna Skriemelis (E20502OEM)
4. Eļļas Paletes Blīvslēgs (85932456)
5. Austone 245/45R19 Ziemas Riepa (AUSTONE 245/45R19 WINTER)
6. Rokas Stāvbremzes Slēdzis Tucson TL 93300D3030 (TTF35274)

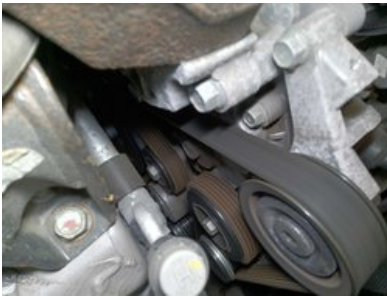
✓ **4. DZINĒJS:** Palīgiekārtas Piedziņas Siksna Spraugotājs
