# Diagnosticas ziņojums par

## 2015 VOLKSWAGEN GOLF 7 GTE

### Diagnosticas informācija

### Diagnosticā konstatēto defektu kopsavilkums

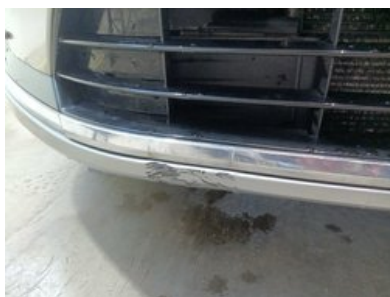
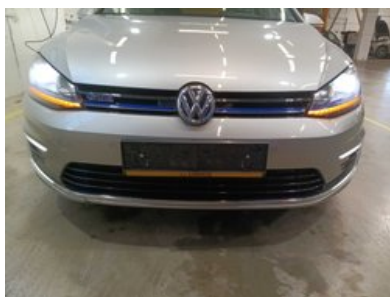
- ✓ **1. Priekšpuse:** Priekšējais Bamperu - Stāvoklis un Izlīdzinājums

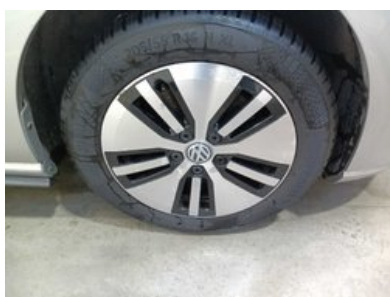
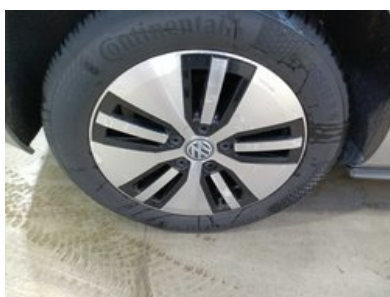
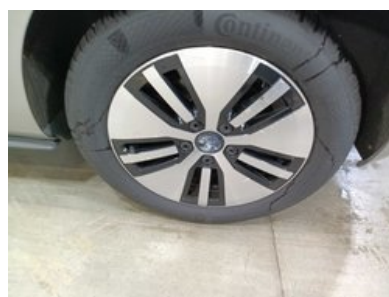
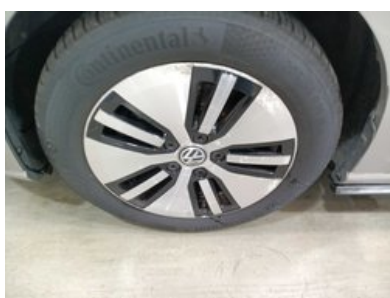
- ✓ **2. Sāns:** Riteņi - Stāvoklis

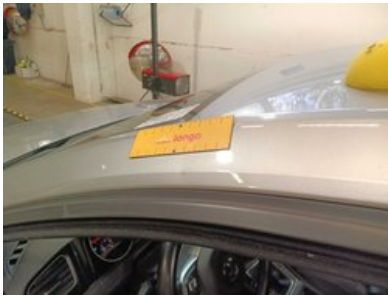
✓ **3. Sāns:** Kreisā un Labā Puse - Vizuālie Bojājumi un Skrāpējumi

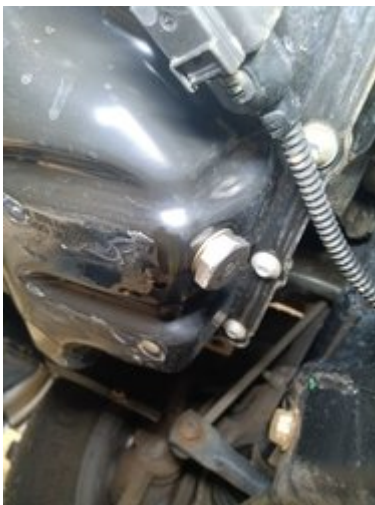
✓ **1. CITS:** Dzinēja Eļļas un Filtra Maiņa

- ✓ 1. Dzinēja Eļļas un Filtra Maiņa

- 1. Eļļas Filtrs (OP616/3)
- 2. Motoreļļa 4L
- 3. Eļļas Izlaides Korķis (32912281)

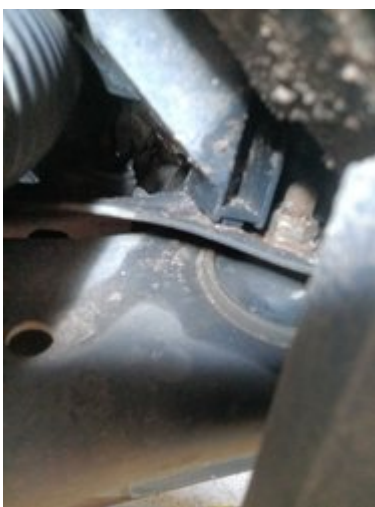
✓ **2. BALSTIEKĀRTA:** Balstiekārtas Apakšējās Sviras Aizmugurējā Bukse Kreisā
