# Diagnosticas ziņojums par

## 2022 TOYOTA YARIS Business Plus

Longo veiktās visaptverošās diagnostikas laikā, 14 defekti bija konstatēti transportlīdzeklī.

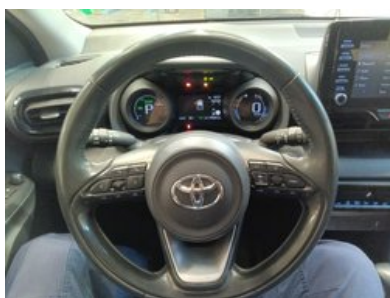
- ✓ **1. Priekšpuse:** Stūres rats - Stāvoklis

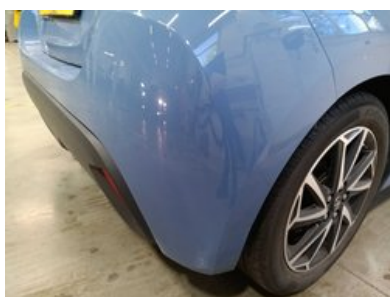
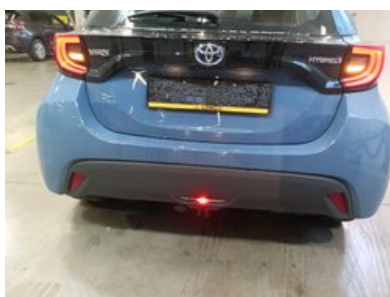
- ✓ **1. Aizmugure:** Aizmugurējais bamperis - Stāvoklis un izlīdzinājums
