Diagnostikas ziņojums par 2019 PEUGEOT 508 Allure

Automašīnas dati

Longo sagatavošanas centrā veikto darbu kopsavilkums

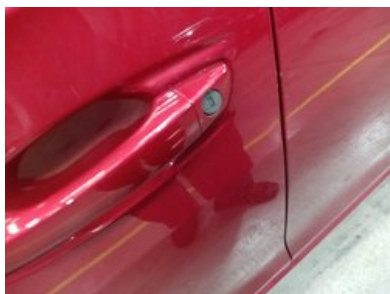
- ✔ **1. Durvis:** Visas Četras Durvis - Atvēršana, Aizvēršana un Roktura Darbība

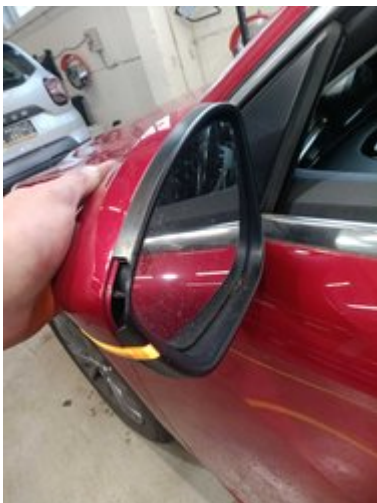
- ✓ **1. Sāns:** Ārējie Spoguļi - Spoguļa Integritāte un Stiprinājums Automašīnā

- ✓ 1. Nomainīt Priekšējos Lukturus
- ✓ 2. Spoguļa Plastmasa

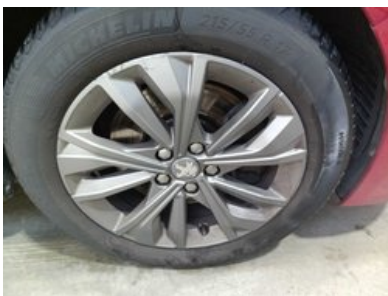
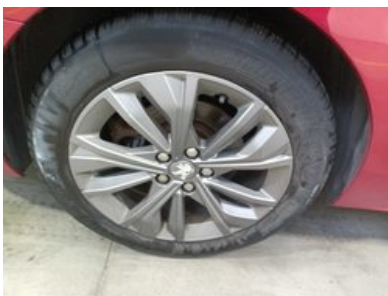
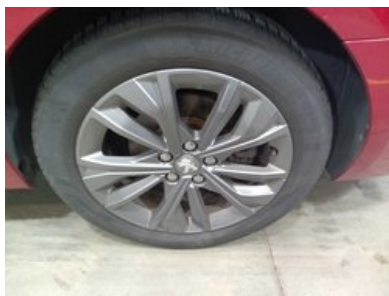
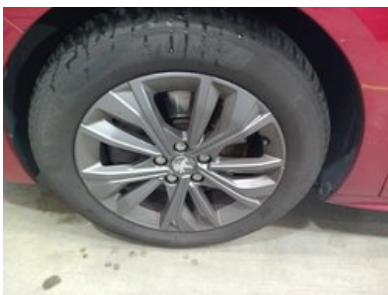
- ✓ **2. Sāns:** Riteņi - Stāvoklis

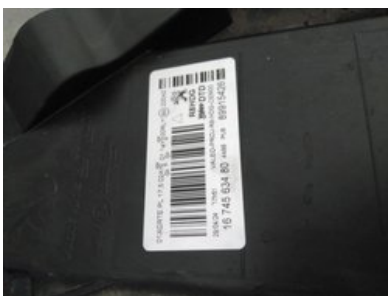
- ✓ **3. Apgaismojums:** Priekšējie Lukturi (Pilsētas, Parasts, Pilns Lukturis, Miglas, Pagrieziena Rādītājs) - Pamata Darbība, Bojājumi un Krāsa

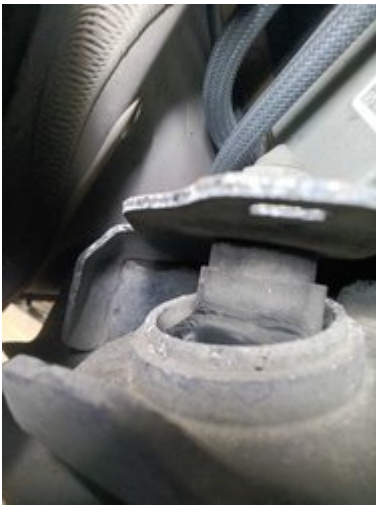
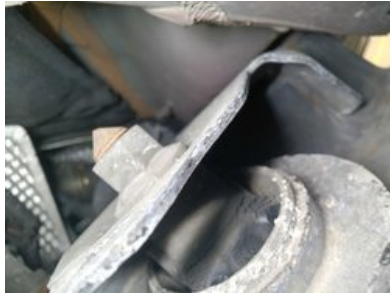
✔ **6. CITS:** Balstiekārtas Apakšējā Svira

- ✓ 1. Vārpstas Vāka Blīve
- ✓ 2. Uzlādēt Akumulatoru
- ✓ 3. Motoreļļa un Filtrs
- ✓ 4. Granāta
- ✓ 5. Balstiekārtas Apakšējā Svira
- ✓ 6. Degvielas Sūkņa Blīvslēgi

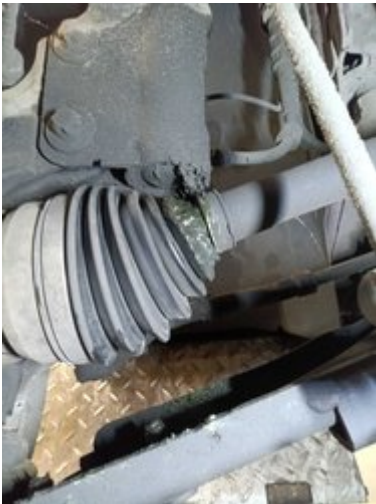
✔ **7. CITS:** Granāta

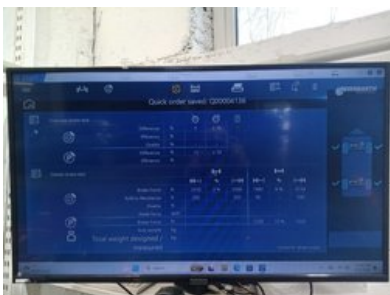
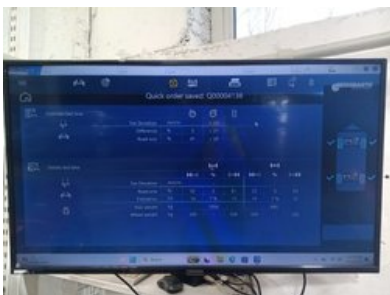
✓ 2. Bremžu Testa Līnijas Rezultāti

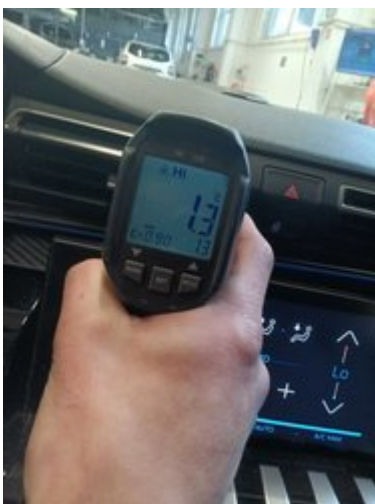
✓ 4. Gaisa Kondicionēšanas Mērījums
