# Diagnosticas ziņojums par

## 2018 PEUGEOT 308 Active

# Diagnosticas ziņojums par 2018 PEUGEOT 308 Active

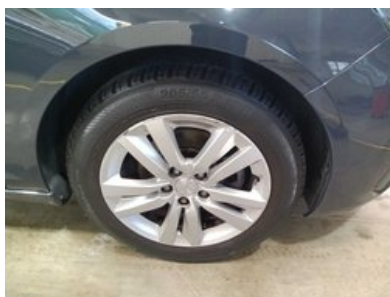
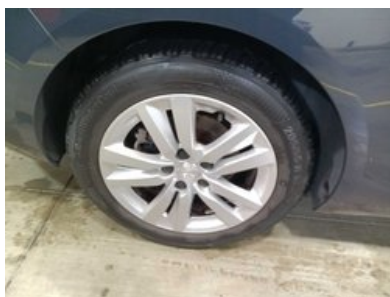
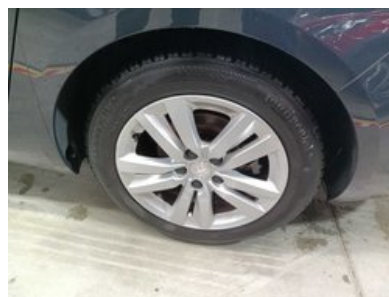
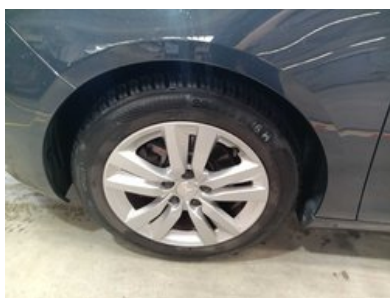
### ✓ 1. Sāns: Riteņi - Stāvoklis

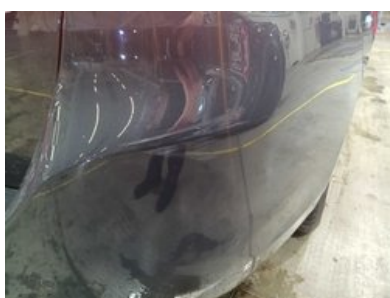
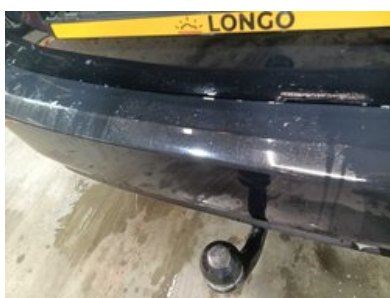
### ✓ 2. Cits: Papildu Pulēšanas Darbi

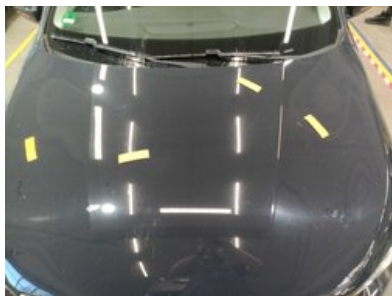
### ✓ 3. Priekšpuse: Pārsegs - Vizuālie Bojājumi

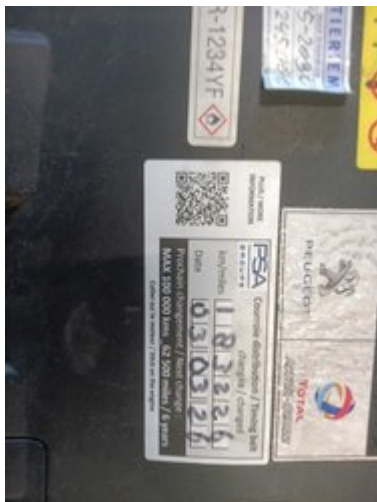
### ✓ 2. DZINĒJS: Kļoķvārpstas Piedziņas Siksna

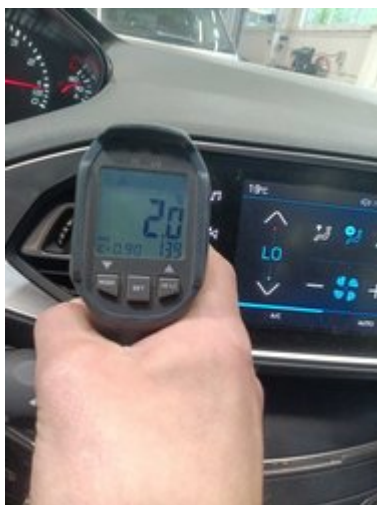
## ✓ 2. Gaisa Kondicionēšanas Mērījums
