Diagnostikas ziņojums par 2022 TOYOTA C-HR Style Plus

Diagnostikas informācija

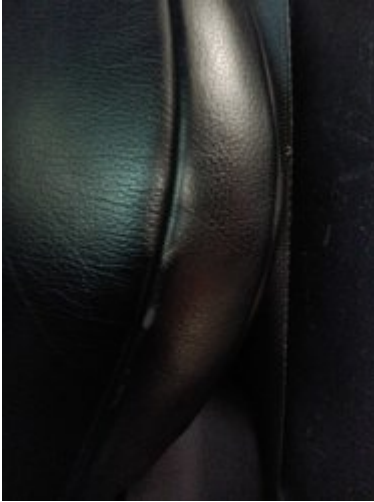
- ✓ **1. Sēdekļi:** Visi Sēdekļi - Stāvoklis

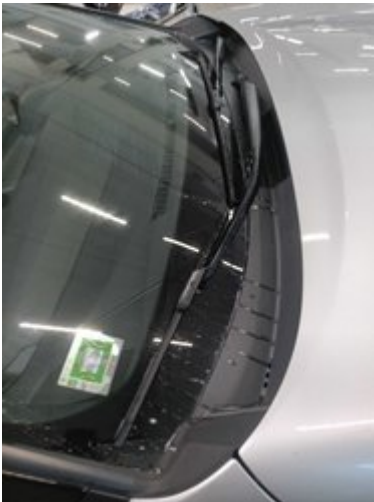
- ✓ **2. Priekšpuse:** Logu Slotiņu Gumija un Rokturis (Priekšā un Aizmugurē) - Stāvoklis

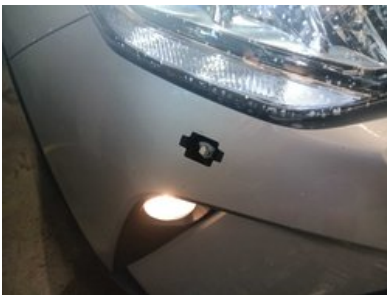
- ✓ **1. Priekšpuse:** Priekšējais Bamperu - Stāvoklis un Izlīdzinājums

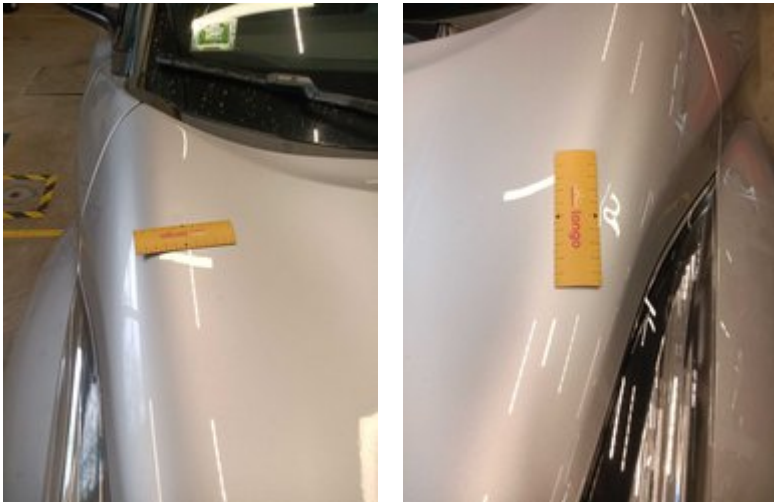
✓ **2. Priekšpuse:** Pārsegs - Vizuālie Bojājumi

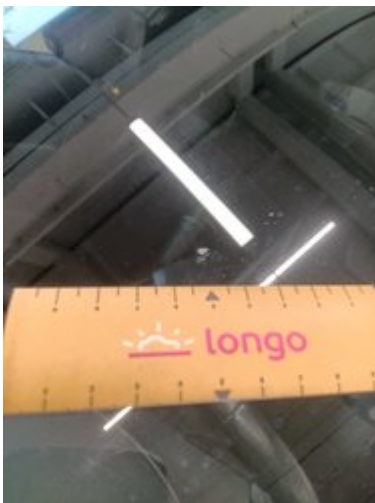
✓ **3. Priekšpuse:** Priekšējā stikla integritāte - Bez TA izslēdzošiem bojājumiem

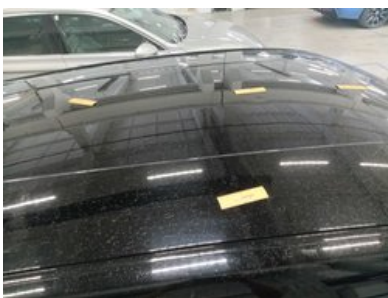
✓ **4. Cits:** Jumts - Redzami bojājumi (piemēram, krusa bojājumi)

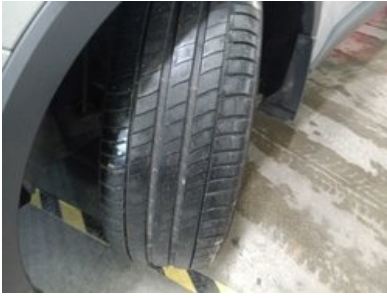
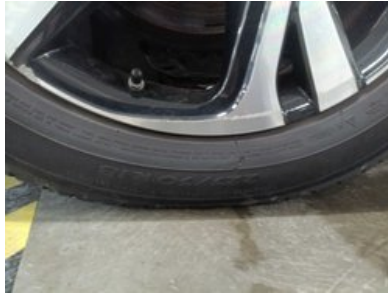
✓ **3. CITS:** Nomainīt Riepas

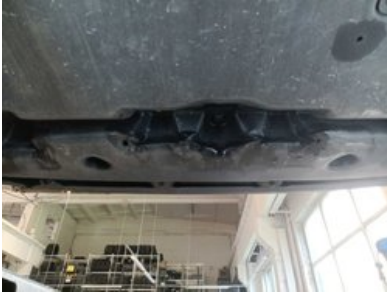
✓ **4. VIRSBŪVE - PRIEKŠĒJĀ SEKCIJA:** Bojājums

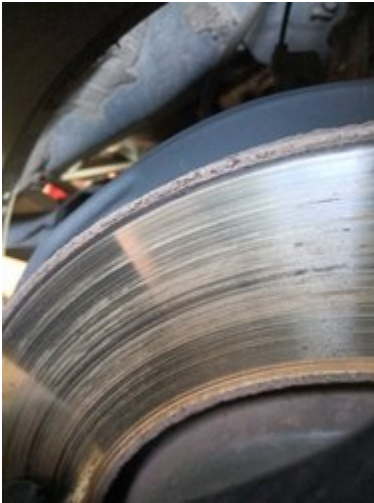
✓ **5. BREMZES:** Priekšējie Bremžu Diski Abi

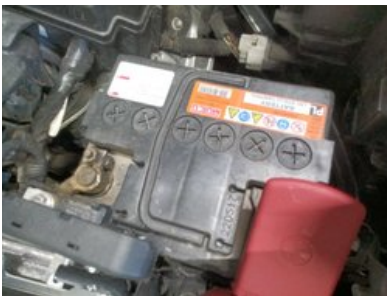
✓ **6. VISPĀRĒJĀ ELEKTRIKA:** Akumulators
