# Diagnosticas ziņojums par

## 2021 VOLKSWAGEN TIGUAN ALLSPACE Highline

### Diagnosticas informācija

### Diagnosticā konstatēto defektu kopsavilkums

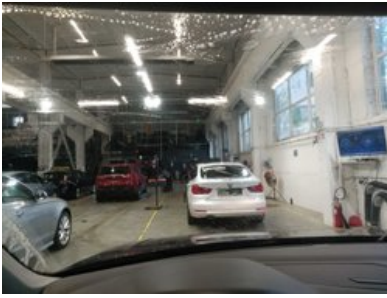
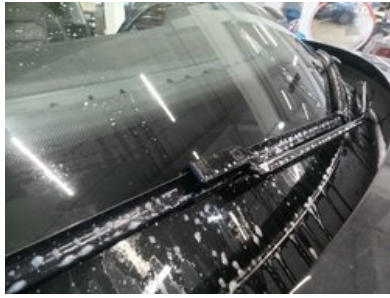
- ✓ **1. Priekšpuse:** Logu Slotiņu Gumija un Rokturis (Priekšā un Aizmugurē) - Stāvoklis

- ✓ 1. Dzinēja Eļļas un Filtra Maiņa
- ✓ 2. Nomainīt Priekšējo Tīrītāju (Mehāniskais)

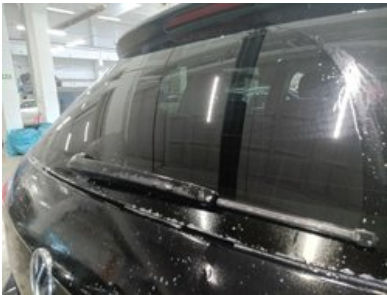
- ✓ **2. Priekšpuse:** Logu Slotiņu Gumija un Rokturis (Priekšā un Aizmugurē) - Stāvoklis

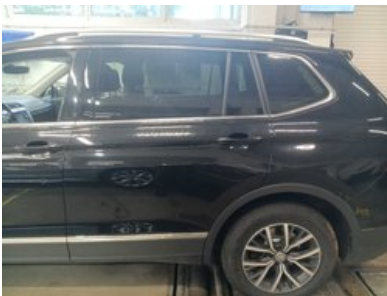
- ✓ **1. Sāns:** Kreisā un Labā Puse - Vizuālie Bojājumi un Skrāpējumi

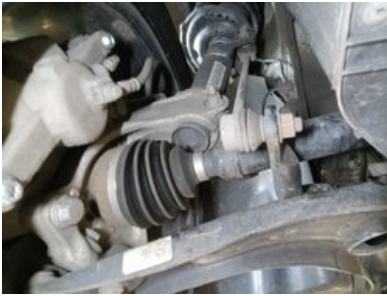
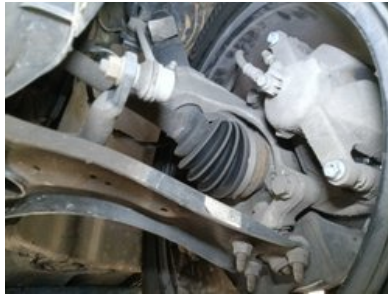
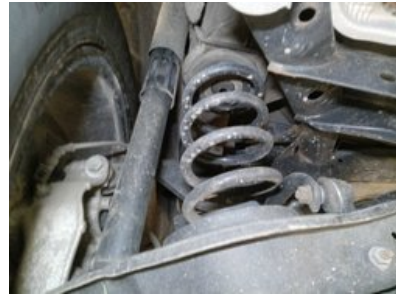
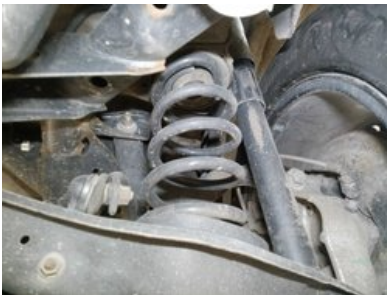
### ✓ 1. **BALSTIEKĀRTA:** Balstiekārtas Pārbaude

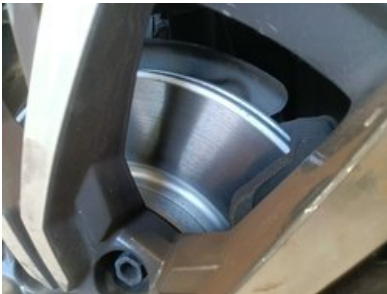
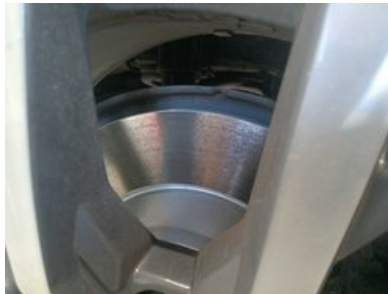
### ✓ 3. **BREMZES:** Bremžu Pārbaude

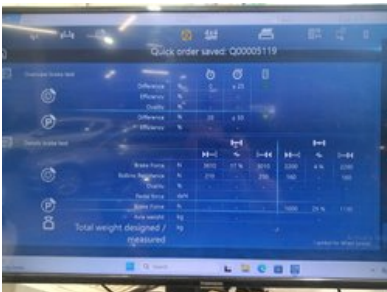
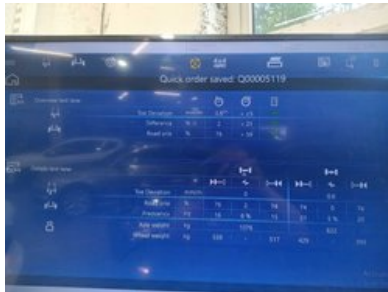
## ✓ 3. Bremžu Testa Līnijas Rezultāti

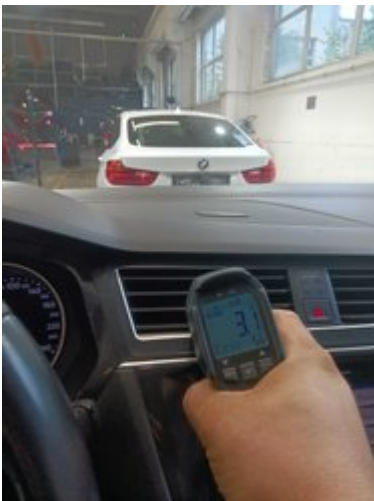
## ✓ 4. Gaisa Kondicionēšanas Mērījums
