# Diagnosticas ziņojums par

## 2023 KIA SPORTAGE GT-PlusLine

### Diagnosticas informācija

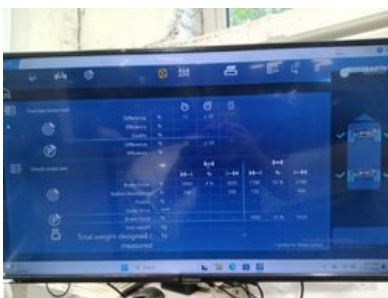
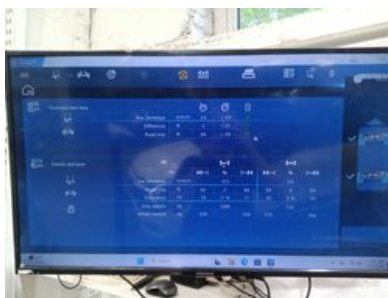
✓ **1. Bremžu Testa Līnijas Rezultāti**

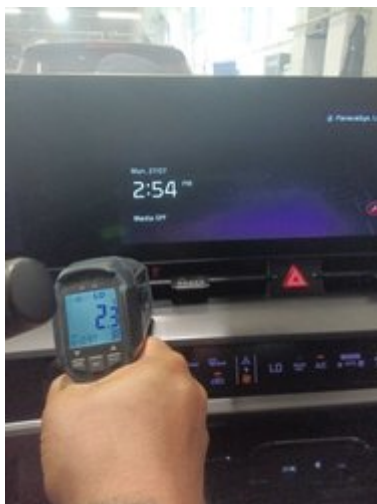
## ✓ 3. Gaisa Kondicionēšanas Mērījums
