# Diagnosticas ziņojums par

## 2019 VOLKSWAGEN GOLF 7 Comfortline

# Diagnosticas ziņojums par 2019 VOLKSWAGEN GOLF 7 Comfortline

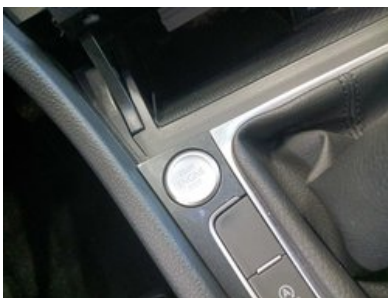
- ✓ **1. Iekšpuse:** Apdares detaļas - Stāvvoklis

- ✓ 1. Nomainīt Elementu Roku Balstā/Vidēja Paneli

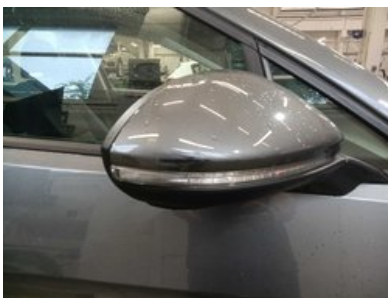
- ✓ **1. Sāns:** Ārējie Spoguļi - Spoguļa Integritāte un Stiprinājums Automašīnā

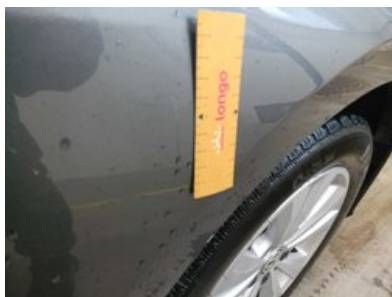
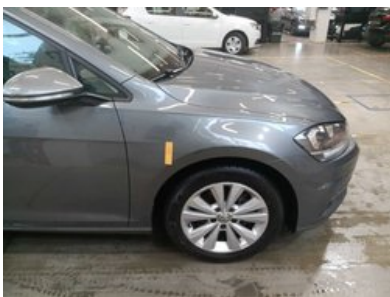
✓ **2. Sāns:** Kreisā un Labā Puse - Vizuālie Bojājumi un Skrāpējumi

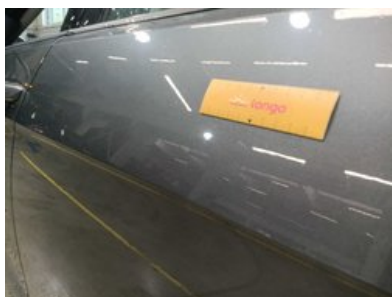
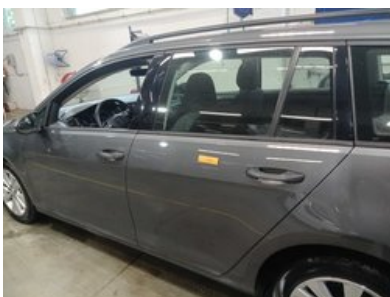
✓ **3. Sāns:** Kreisā un Labā Puse - Vizuālie Bojājumi un Skrāpējumi

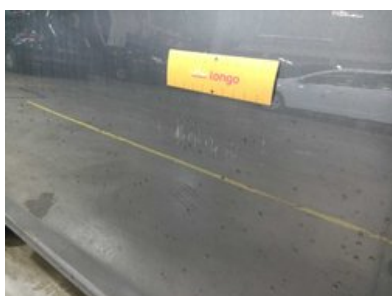
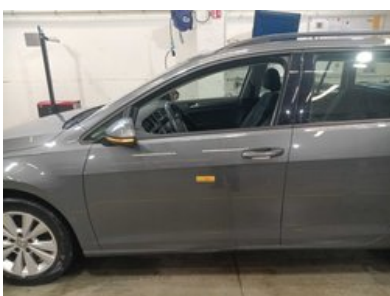
✓ **5. Cits:** Papildu Pulēšanas Darbi

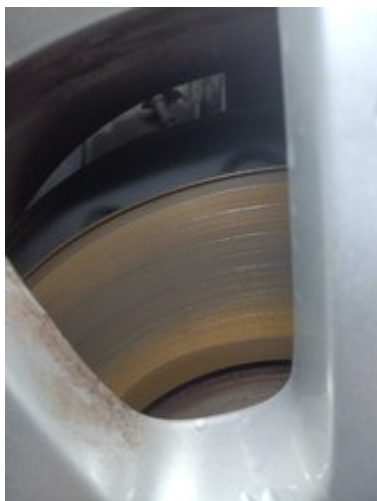
### ✓ 2. BREMZES: Priekšējie Bremžu Diski Abi

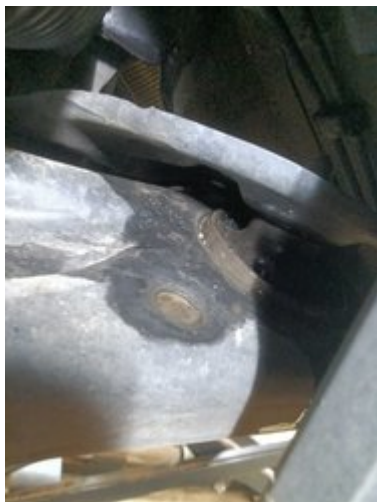
### ✓ 3. BALSTIEKĀRTA: Balstiekārtas Apakšējās Sviras Aizmugurējā Bukse
