# Diagnosticas ziņojums par

## 2018 VOLKSWAGEN TOURAN Comfortline

### Diagnosticas informācija

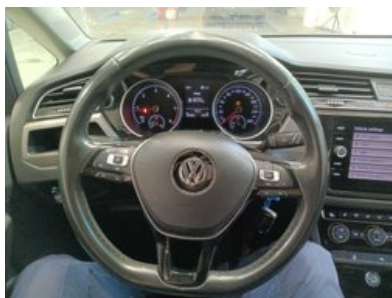
- ✓ **1. Priekšpuse:** Stūres rats - Stāvoklis

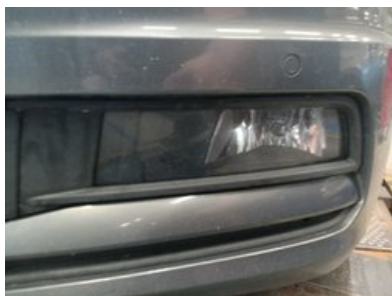
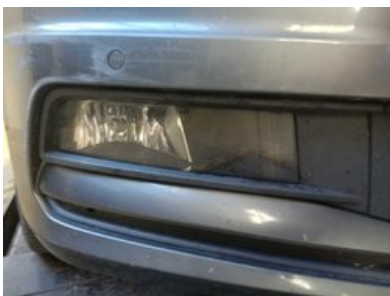
- ✓ **1. Apgaismojums:** Priekšējie Lukturi (Pilsētas, Parasts, Pilns Lukturis, Miglas, Pagrieziena Rādītājs) - Pamata Darbība, Bojājumi un Krāsa

- ✓ 1. Nomainīt Priekšējos Miglas Lukturus
- ✓ 2. Priekšējo Lukturi Regulēšana
- ✓ 3. Priekšējā Stikla Nomaīņa
