# Diagnostikas ziņojums par

## 2018 MAZDA CX-5 GT

### Diagnostikas informācija

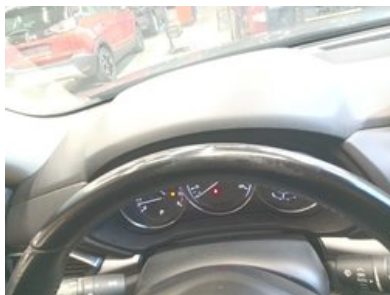
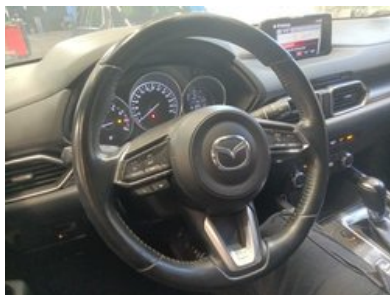
- ✔ **1. Priekšpuse:** Stūres rats - Stāvoklis

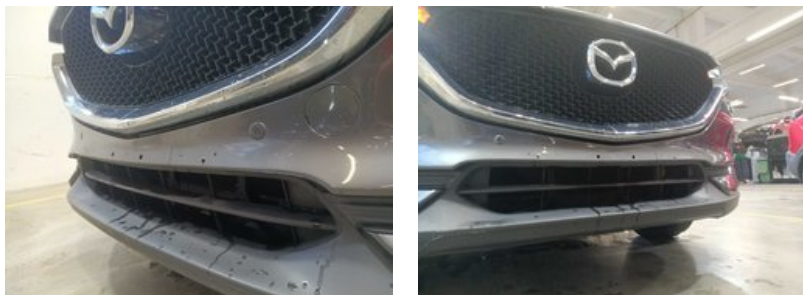
- ✔ **1. Priekšpuse:** Priekšējais Bamberu - Stāvoklis un Izlīdzinājums

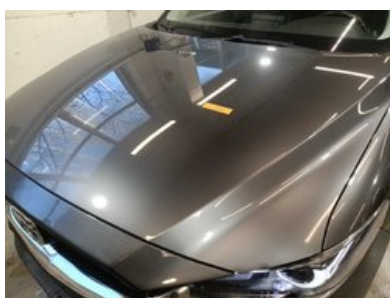
- ✔ **2. Priekšpuse:** Pārsegs - Vizuālie Bojājumi

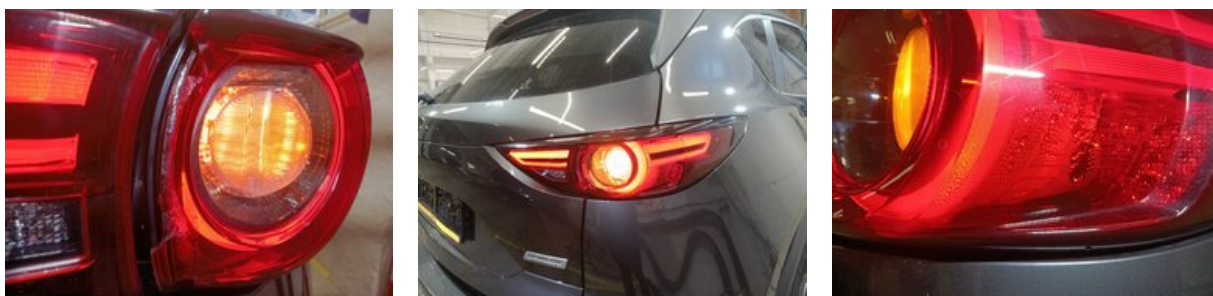
- ✔ **3. Apgaismojums:** Aizmugurējie lukturi (Bremzes, miglas, pagriezienu rādītāji) - Pamata darbība, bojājumi un krāsa

- ✓ 1. Nomainīt Aizmugures Lukturus

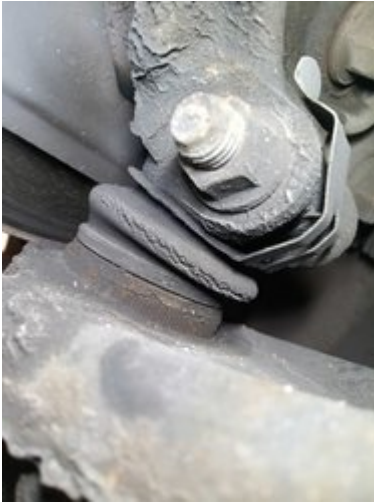
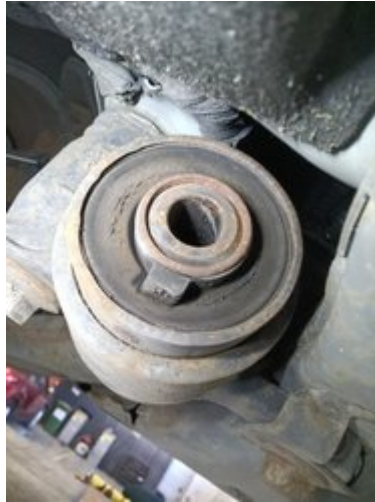
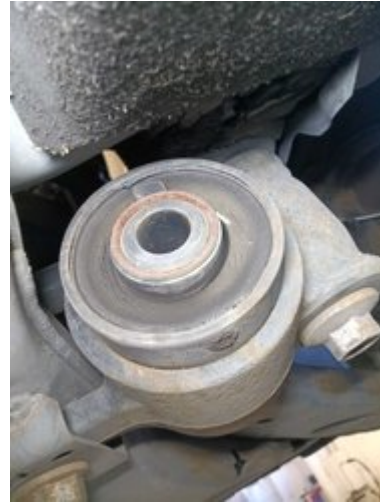
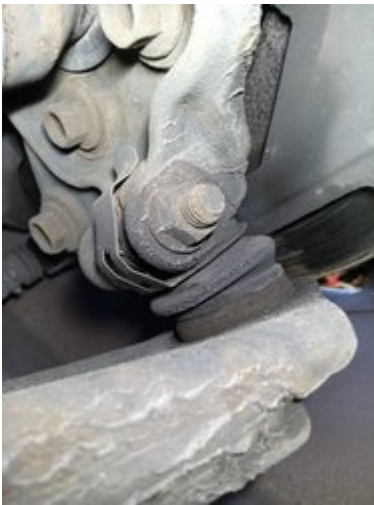
✔ **6. CITS:** Balstiekārtas Apakšējā Svira

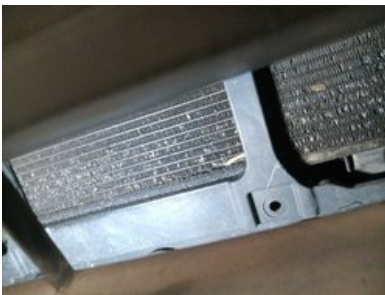
✔ **7. CITS:** A/C Radiators

- ✓ 1. A/C Radiators
- ✓ 2. Motoreļļa un Filtrs
- ✓ 3. Nomainīt Riepas
- ✓ 4. Uzlādēt Akumulatoru
- ✓ 5. Numura zīmes turētājs
