# Diagnosticas ziņojums par

## 2018 VOLKSWAGEN TOURAN Highline

# Diagnosticas ziņojums par 2018 VOLKSWAGEN TOURAN Highline

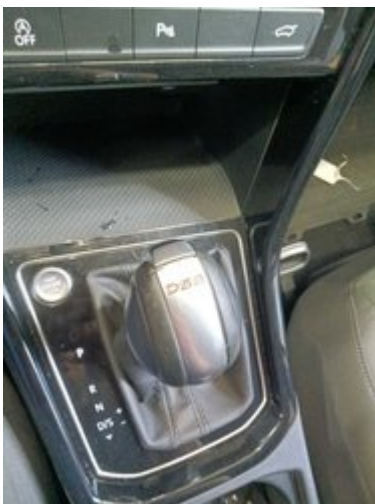
- ✓ **1. Iekšpuse:** Pārnesumu Kārtas Pārsegs un Pārnesumu Kārtas Poga - Stāvoklis

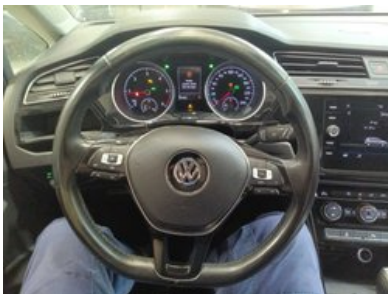
- ✓ **2. Priekšpuse:** Stūres rats - Stāvoklis

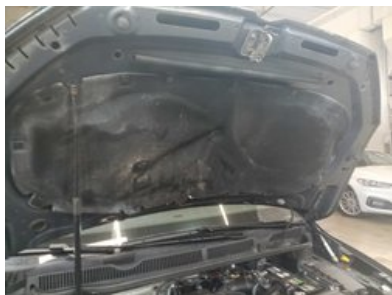
- ✓ **1. Priekšpuse:** Pārsega Skaņas Izolācija - Stāvoklis

- ✓ 1. Pūtēja Ventilators
- ✓ 2. Dzinēja Eļļas un Filtra Maiņa
- ✓ 3. Mainīt Pārsega Skaņas Izolāciju
- ✓ 4. DPF Filtra Reģenerācija/Tīrīšana
- ✓ 5. Kvēlspuldze
- ✓ 6. Kvēlspuldžu Relejs

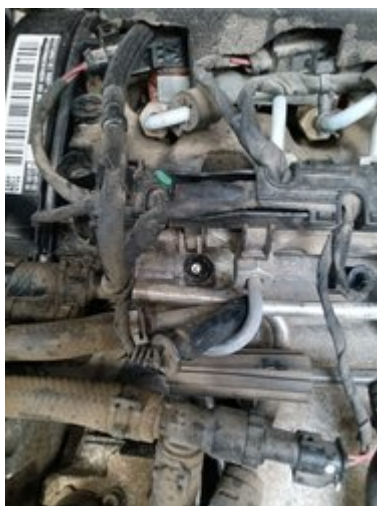
- ✓ **1. VISPĀRĒJĀ ELEKTRIKA:** Kvēlspuldze

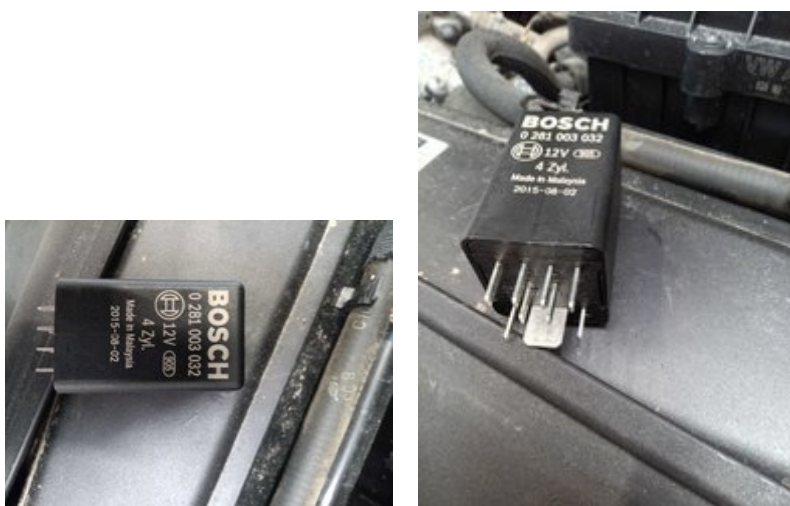
- ✓ **2. VISPĀRĒJĀ ELEKTRIKA:** Kvēlspuldžu relejs

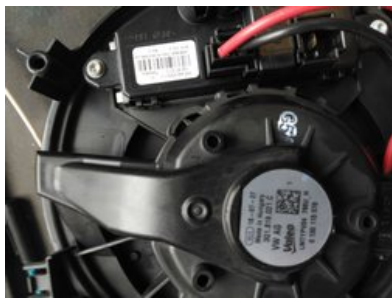
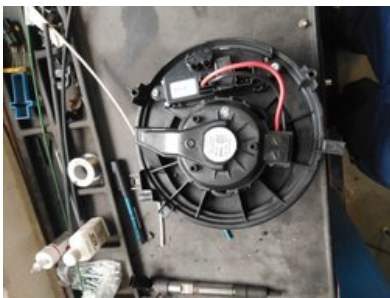
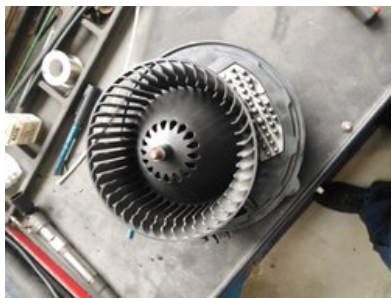
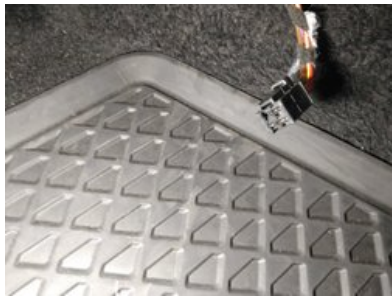
✓ **5. GAISA KONDICIONĒŠANA UN APSILDES SISTĒMA:** Pūtēja Ventilators

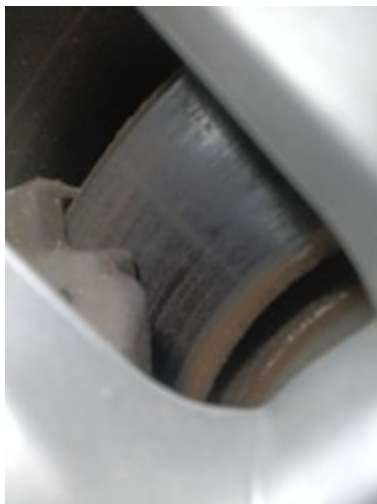
✓ **6. BREMZES:** Priekšējie Bremžu Diski Abi (Uzlikas Noņemtas)
