Diagnostikas ziņojums par

2020 BMW 520 MHEV Executive Edition

Diagnostikas ziņojums par 2020 BMW 520 MHEV Executive Edition

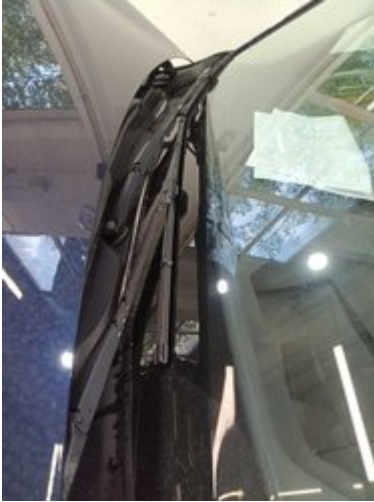
- ✓ **1. Priekšpuse:** Logu Slotiņu Gumija un Rokturis (Priekšā un Aizmugurē) - Stāvoklis

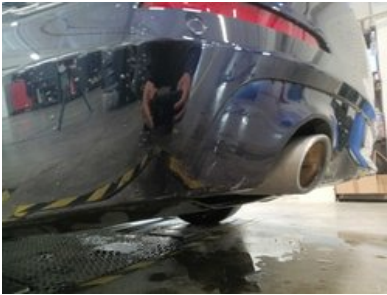
- ✓ **1. Aizmugure:** Aizmugurējais bamperis - Stāvoklis un izlīdzinājums

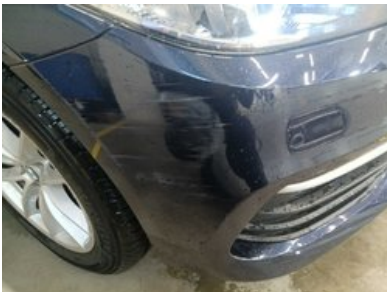
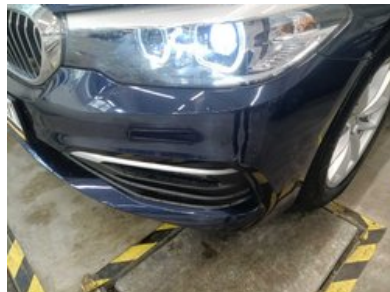
- ✓ **2. Cits:** Papildu Pulēšanas Darbi

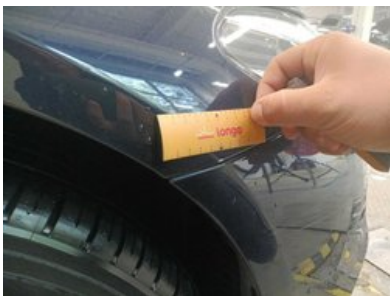
✓ **3. Sāns:** Kreisā un Labā Puse - Vizuālie Bojājumi un Skrāpējumi

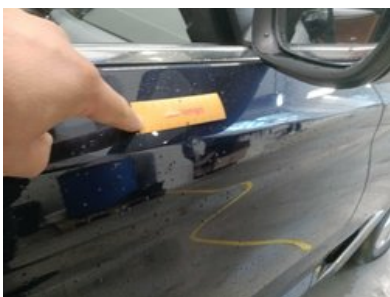
✓ **4. Sāns:** Kreisā un Labā Puse - Vizuālie Bojājumi un Skrāpējumi

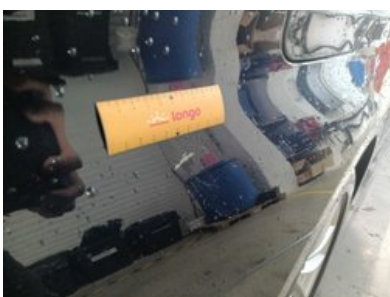
✓ **5. Sāns:** Kreisā un Labā Puse - Vizuālie Bojājumi un Skrāpējumi

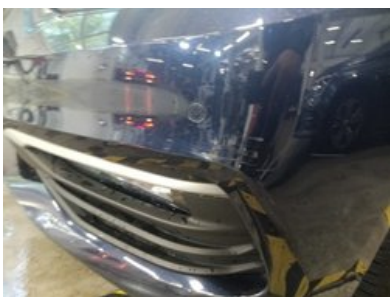
✓ **6. Priekšpuse:** Priekšējais Bamperu - Stāvoklis un Izlīdzinājums

- ✓ 1. Krāsot Priekšējo Bamperi

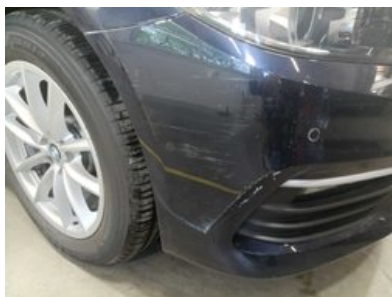
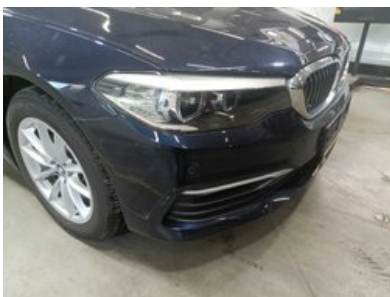
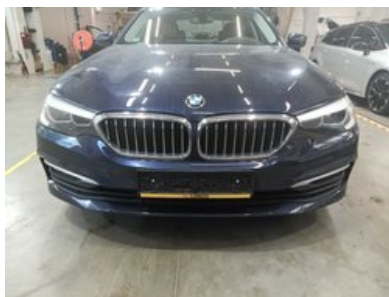
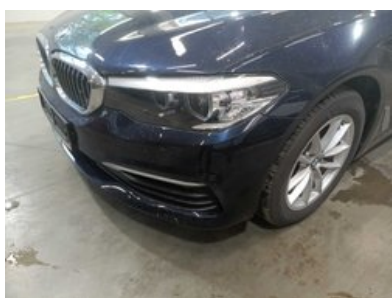
7. Priekšpuse: Priekšējais Bamperu - Stāvoklis un Izlīdzinājums
