Diagnostikas ziņojums par 2021 PEUGEOT 2008 Active

Krāsa: Balta	CO ₂ NEDC emisija: 103 g/km
Degvielas tips: Benzīns	CO ₂ WLTP emisija: 125 g/km
Virsbūves tips: Apvidus auto	Pilna transportlīdzekļa masa (GVW): 1715 kg
Durvju skaits: 5	Dzinēja tilpums: 1.20 l
Vietu skaits: 5	Cilindri: 3
Nobraukums: 124 948 km	Jauda: 96 kw
VIN kods: VR3USHNSKMJ639434	Degvielas patēriņš: 4.50 l/100km
Pārnesumkārbā: Manuālā	Riepu izmērs: 215/65 - 16"
Piedziņas tips: Priekšpiedziņa	Longo iekšējais ID: N473968

Longo veiktās visaptverošās diagnostikas laikā, 10 defekti bija konstatēti transportlīdzeklī.

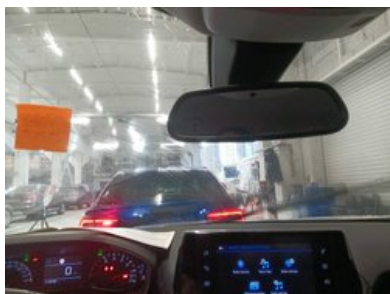
- ✔ **1. Priekšpuse:** Stiklu mazgāšanas sistēma - Darbība (Priekšā un aizmugurē)

- ✓ 1. Nomainīt Bampera Režģus
- ✓ 2. Remonts Logu Mazgātāja Mehānismam
- ✓ 3. Priekšējā Stikla Remonts

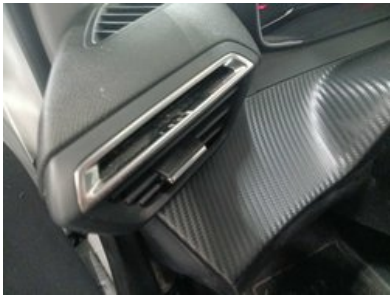
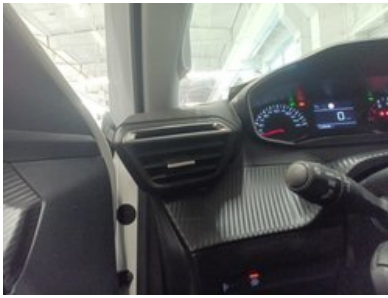
✓ **2. Priekšpuse:** Apdares detaļas - Stāvoklis

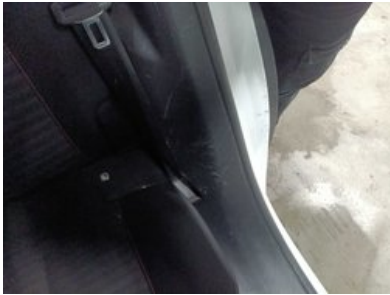
✓ **3. Iekšpuse:** Apdares detaļas - Stāvoklis

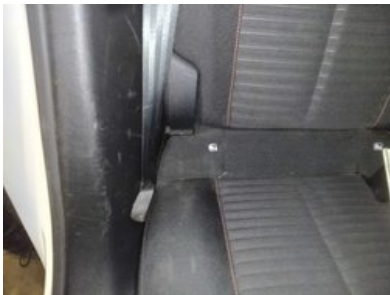
✓ **4. Iekšpuse:** Apdares detaļas - Stāvoklis

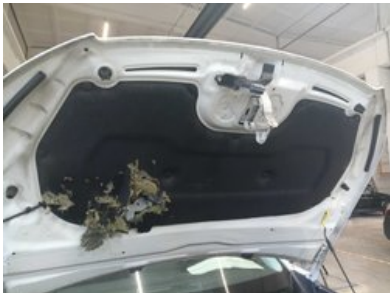
✓ **1. Priekšpuse:** Pārsega Skaņas Izolācija - Stāvoklis

- ✓ 1. Apakšējie Lodveida Šarnīri
- ✓ 2. Mainīt Pārsega Skaņas Izolāciju

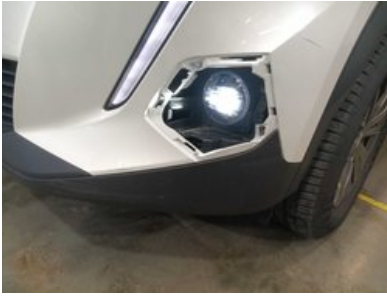
✓ **2. Priekšpuse:** Priekšējā Režģa - Stāvoklis

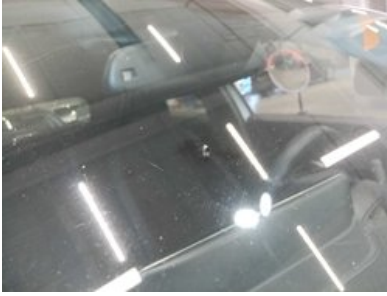
✓ **3. Priekšpuse:** Priekšējā stikla integritāte - Bez TA izslēdzošiem bojājumiem

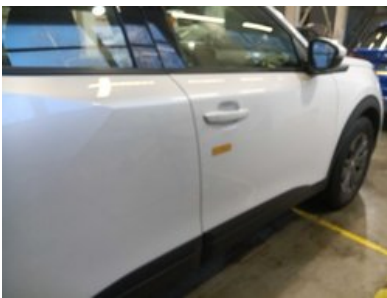
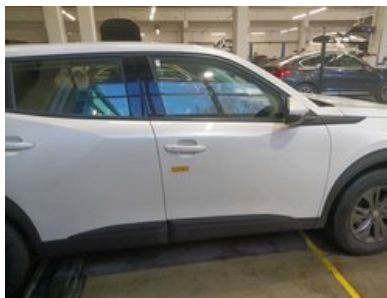
✓ **4. Sāns:** Kreisā un Labā Puse - Vizuālie Bojājumi un Skrāpējumi

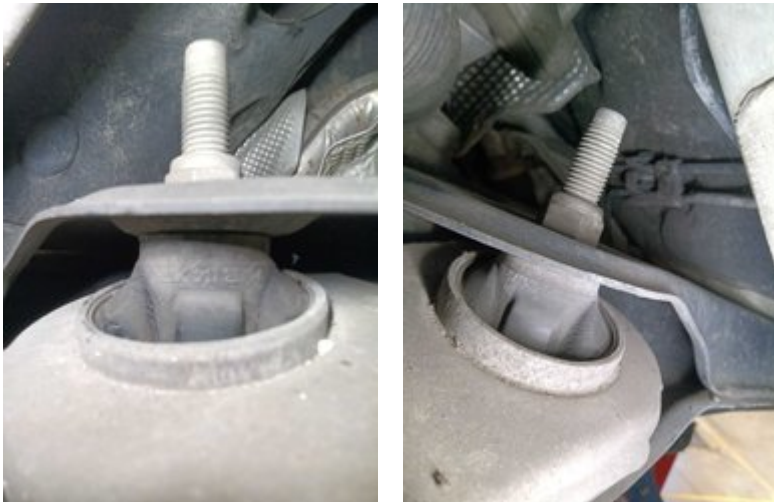
2. CITS: Balstiekārtas Apakšējā Svira
