# Diagnosticas ziņojums par

## 2015 OPEL INSIGNIA Cosmo

### Diagnosticas informācija

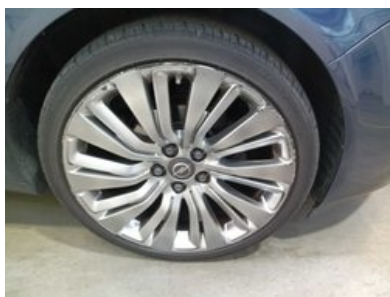
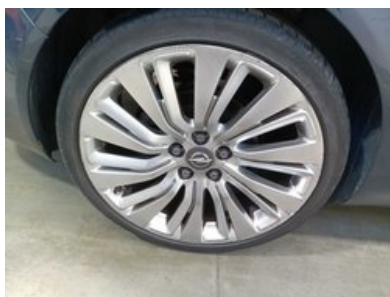
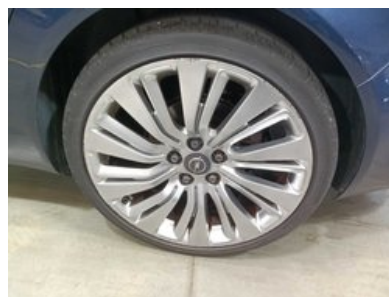
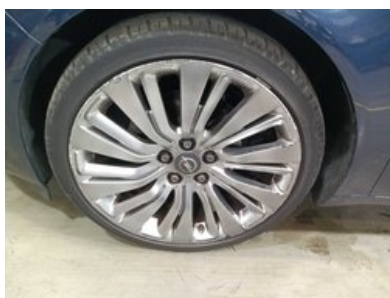
### ✓ 1. Sāns: Riteņi - Stāvoklis

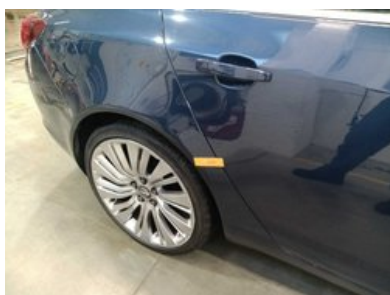
### ✓ 2. Sāns: Kreisā un Labā Puse - Vizuālie Bojājumi un Skrāpējumi

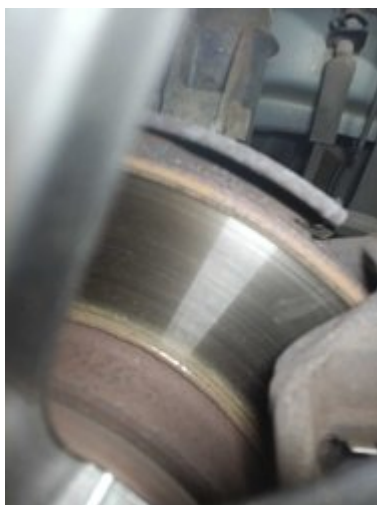
✓ **2. BREMZES:** Priekšējie Bremžu Diski Abi

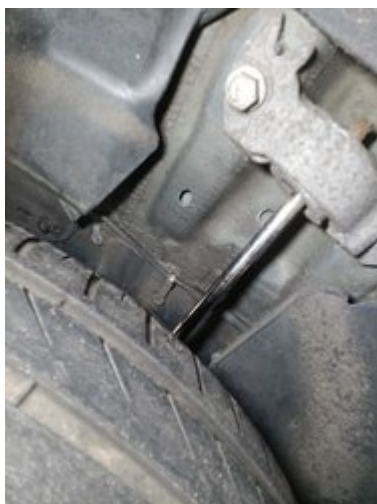
✓ **3. BALSTIEKĀRTA:** Amortizatora Putekļu Pārsegs Abās Pusēs

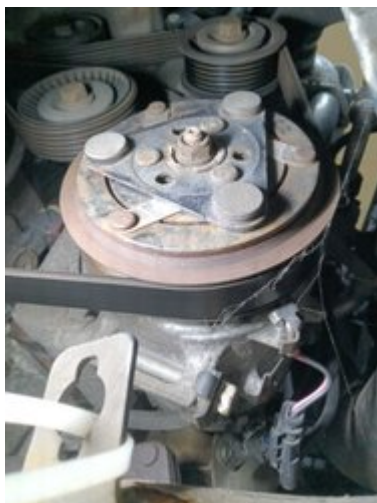
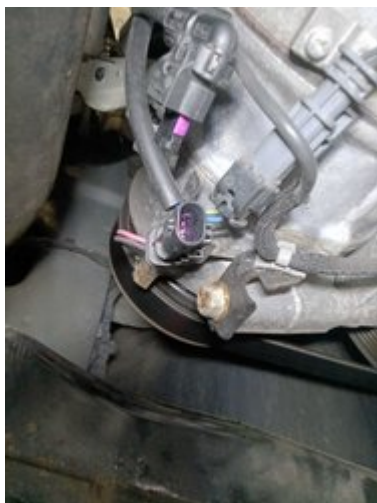
✓ **5. GAISA KONDICIONĒŠANA UN APSILDES SISTĒMA:** Kompresora Sajūgs

- ✓ 1. Sistēmas Evakuācija/Uzpildīšana
- ✓ 2. Kompresora Sajūgs
- ✓ 3. Dzinēja Eļļas un Filtra Maiņa

- 1. Eļļas Filtrs (OE682/1)
- 2. Motoreļļa 4.5L
- 3. Refrigerant R134A (R134A)
- 4. Eļļas Izlaides Korķis (866.371.011)
- 5. Magnētiskā Sajūgs, Gaisa Kondicionēšanas Kompresors (NRF380168)

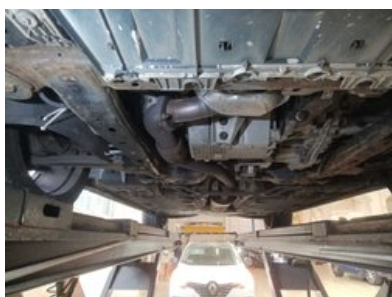
✓ **6. VIRSBŪVE - PRIEKŠĒJĀ SEKCIJĀ:** Trūkstošs Dzinēja Pārsegs

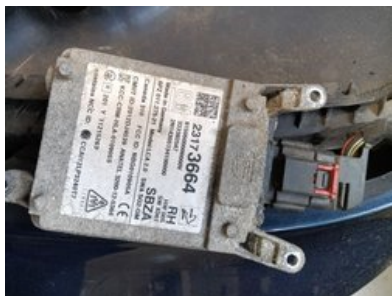
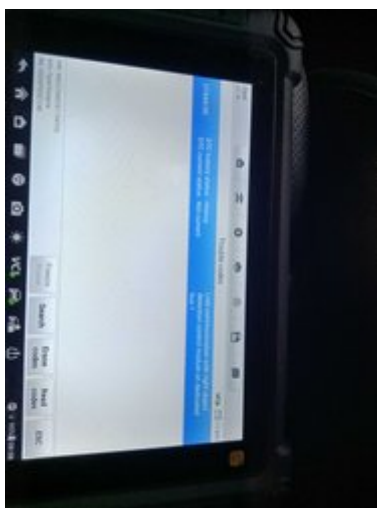
✓ **7. VISPĀRĒJĀ ELEKTRIKA:** Neredzamā Leņķa Informācijas Sistēma

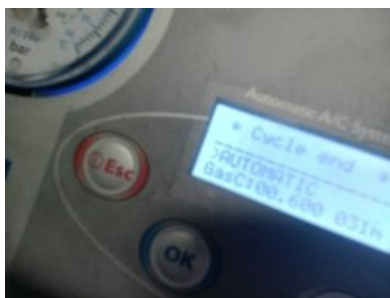
#### ✓ 4. Gaisa Kondicionēšanas Mērījums
