Diagnostikas ziņojums par 2019 RENAULT MEGANE Limited

Automašīnas dati

Diagnostikā konstatēto defektu kopsavilkums

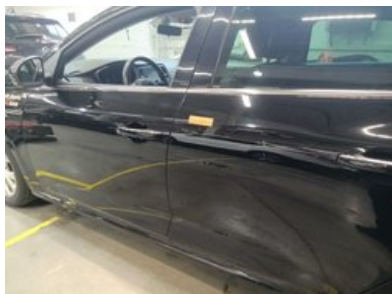
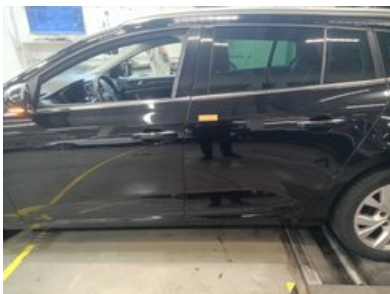
✓ 3. Sāns: Kreisā un Labā Puse - Vizuālie Bojājumi un Skrāpējumi

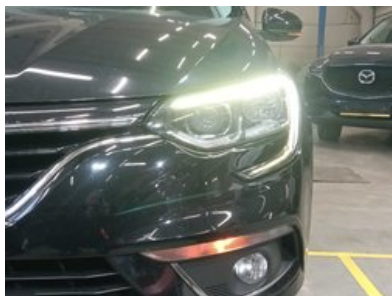
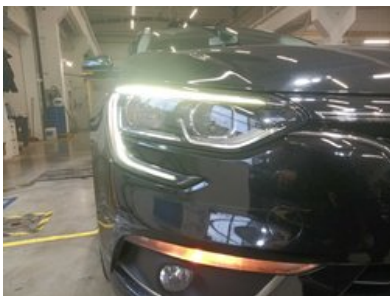
✔ **4. Apgaismojums:** Priekšējie Lukturi (Pilsētas, Parasts, Pilns Lukturis, Miglas, Pagrieziena Rādītājs) - Pamata Darbība, Bojājumi un Krāsa

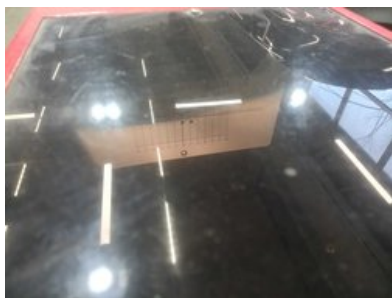
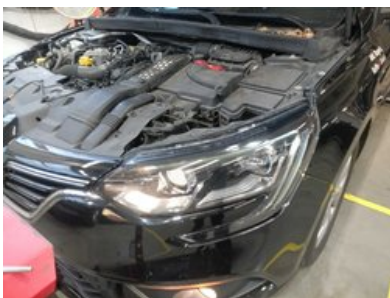
✔ **5. Apgaismojums:** Spuldzes

- ✓ 1. Priekšējie Bremžu Diski ar Uzliktnēm
- ✓ 2. Nomainīt Spuldzi Priekšējiem Lukturiem
- ✓ 3. Motoreļļa un Filtrs
- ✓ 4. Nomainīt Riepas
- ✓ 5. Uzlādēt Akumulatoru
- ✓ 6. Aizmugurējais Bremžu Disks un Kluči

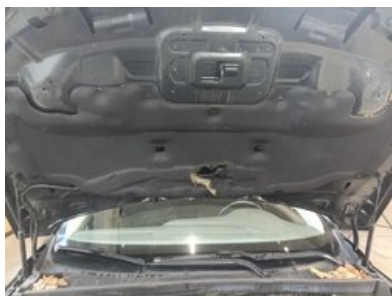
✔ **6. Priekšpuse:** Pārsega Skaņas Izolācija - Stāvoklis

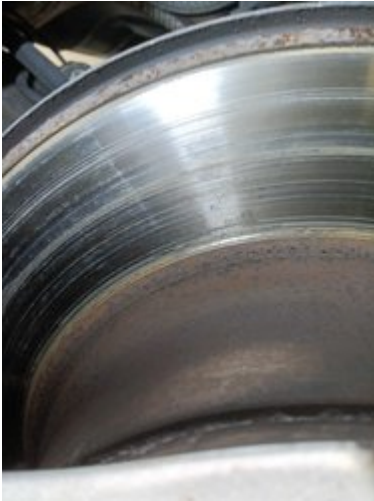
✓ **6. CITS:** Aizmugurējais Bremžu Disks un Kluči

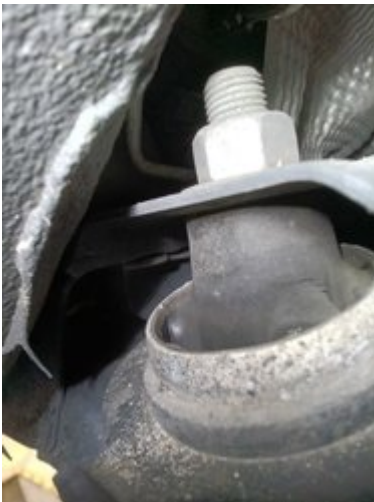
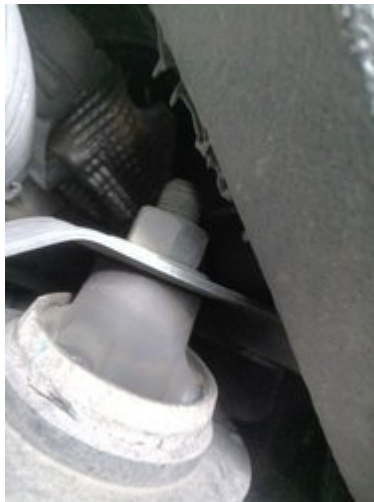
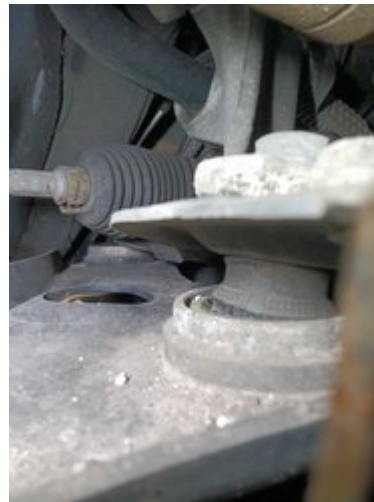
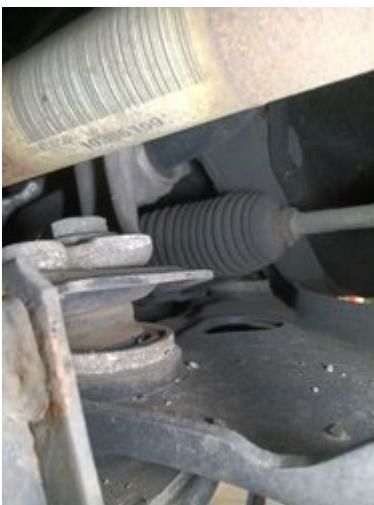
✓ **7. CITS:** Balstiekārtas Apakšējā Svira
