Diagnostikas ziņojums par

2018 OPEL ZAFIRA TOURER Online Edition

Diagnostikā konstatēto defektu kopsavilkums

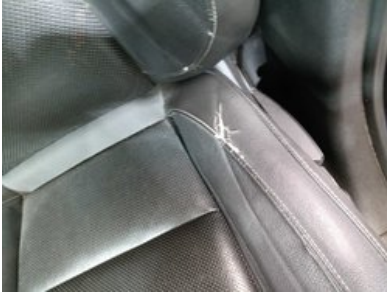
✔ **2. Sēdekļi:** Visi Sēdekļi - Stāvoklis

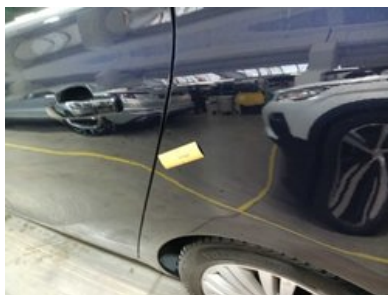
- ✓ **2. Sāns:** Kreisā un Labā Puse - Vizuālie Bojājumi un Skrāpējumi

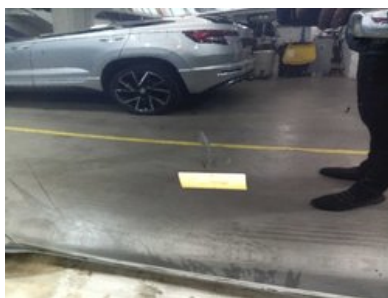
- ✓ **3. Sāns:** Kreisā un Labā Puse - Vizuālie Bojājumi un Skrāpējumi

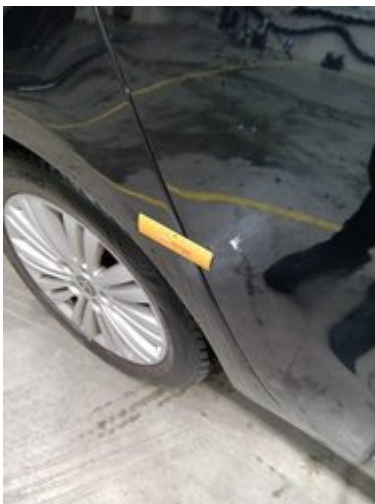
✓ **4. Sāns:** Kreisā un Labā Puse - Vizuālie Bojājumi un Skrāpējumi

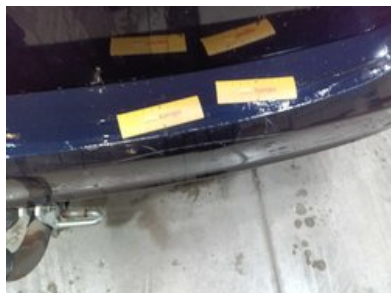
✓ **5. Aizmugure:** Aizmugurējais bamperis - Stāvoklis un izlīdzinājums

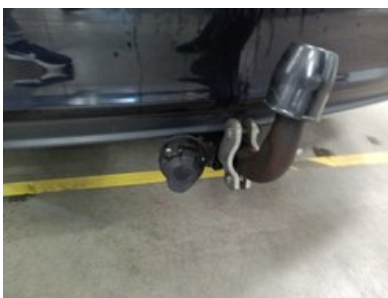
✓ **6. Aizmugure:** Vilces āķis (Stiprinājums, noņemšanas mehānisms, ārējā gaismas savienotājs, savienotāja biezums)

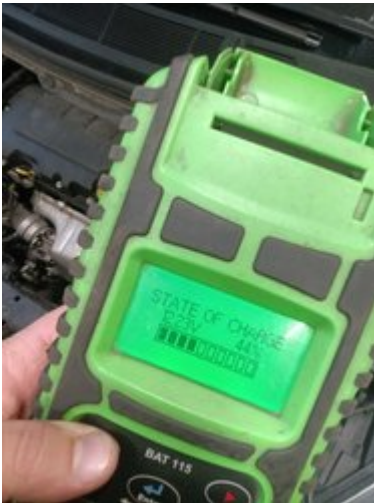
✓ **2. CITS:** Uzlādēt Akumulatoru

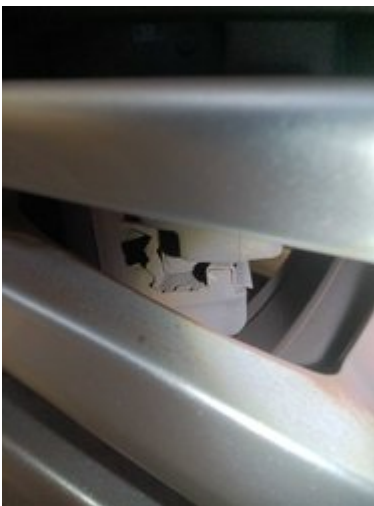
✓ **3. BREMZES:** Priekšējās Bremžu Uzlikas (Visas)

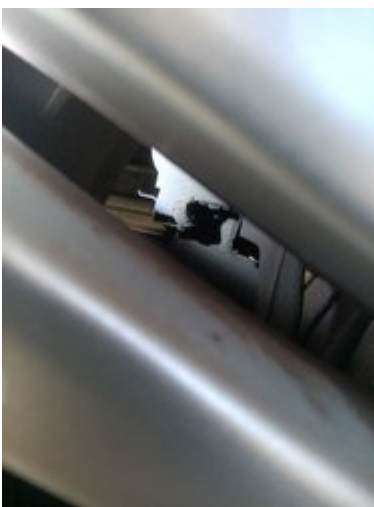
✓ **4. BREMZES:** Aizmugurējās Bremžu Kluči (Visi)

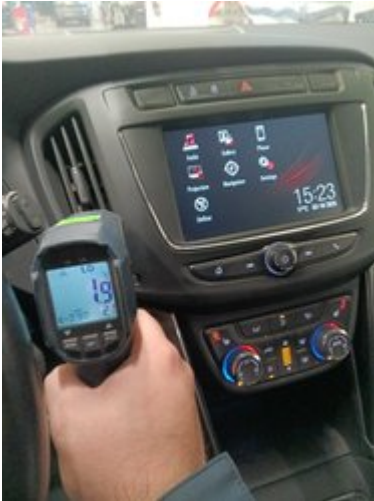
✓ **3. Gaisa Kondicionēšanas Mērījums**
