Diagnostikas ziņojums par 2017 OPEL INSIGNIA Innovation

Sagatavošanas un remonta ziņojums par

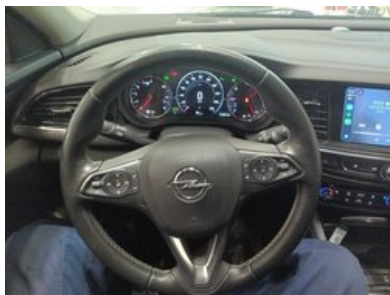
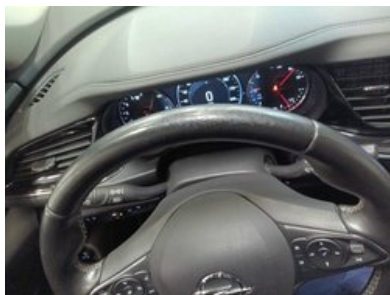
- ✔ 1. Priekšpuse: Stūres rats - Stāvoklis

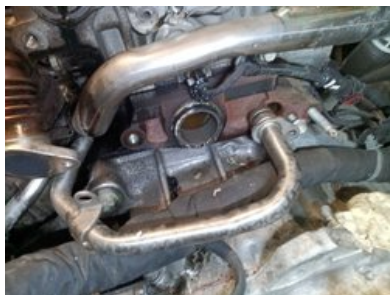
✔ **7. DZINĒJS:** Kloķvārpstas Piedziņas Ķēde

✔ **8. DZINĒJS:** Papildu Detaļas

- ✓ 1. Kvēlspuldze
- ✓ 2. Motoreļļa un Filtrs
- ✓ 3. Kloķvārpstas Piedziņas Ķēde
- ✓ 4. Papildu Detaļas
