# Diagnosticas ziņojums par

## 2019 SEAT ATECA Style Business Intense

### Diagnosticas informācija

### Diagnosticā konstatēto defektu kopsavilkums

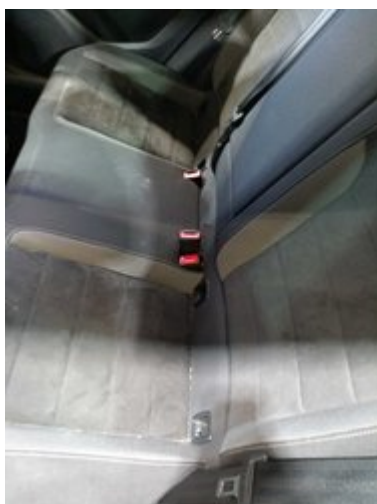
- ✓ 1. Sēdekļi: ISOFIX - Darbība un Stāvoklis

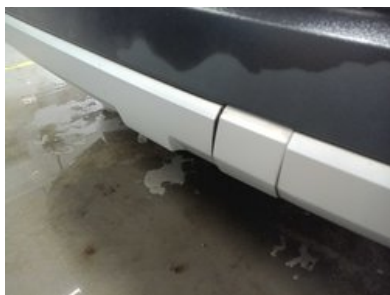
✓ **4. Aizmugure:** Aizmugurējais bamperis - Stāvoklis un izlīdzinājums

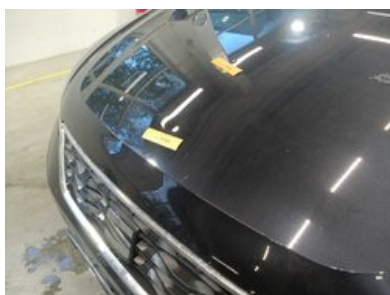
✓ **5. Priekšpuse:** Pārsegs - Vizuālie Bojājumi

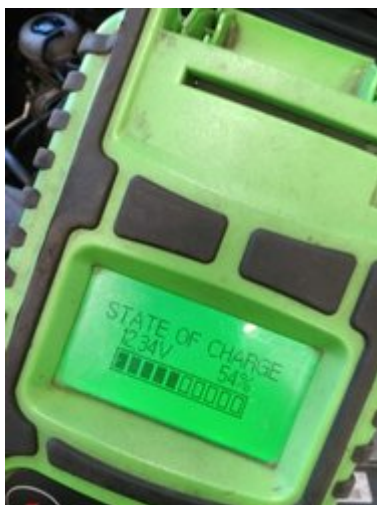
✓ **3. CITS:** Uzlādēt Akumulatoru

- ✓ 1. Aizmugures Bremžu Kluči
- ✓ 2. Dzinēja Eļļas un Filtra Maiņa
- ✓ 3. Uzlādēt Akumulatoru

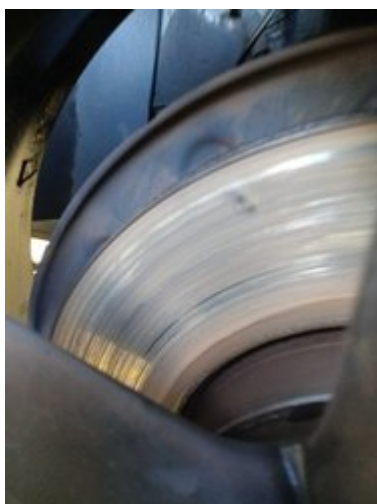
✓ **5. BREMZES:** Priekšējie Bremžu Diski Abi

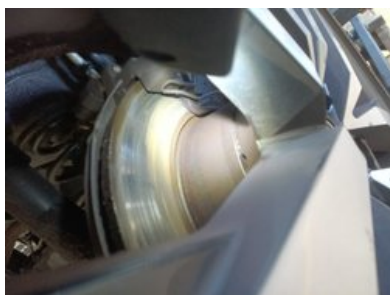
✓ **6. BREMZES:** Aizmugurējie Bremžu Kluči (Visi)
