# Diagnosticas ziņojums par

## 2021 SKODA ENYAQ 82 kWh

# Diagnosticas ziņojums par 2021 SKODA ENYAQ 82 kWh

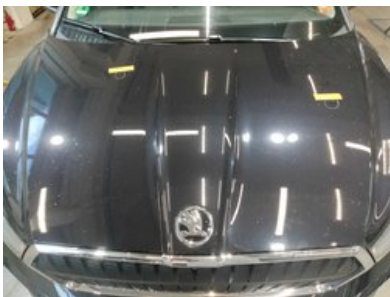
✓ **1. Priekšpuse:** Pārsegs - Vizuālie Bojājumi

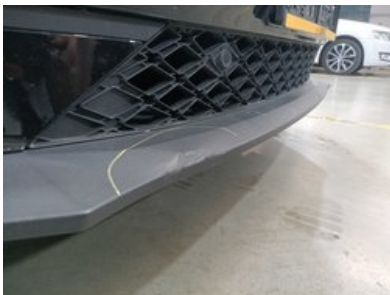
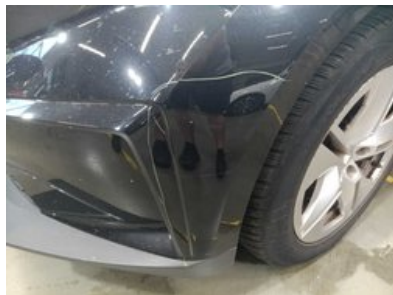
✓ **2. Priekšpuse:** Priekšējais Bamperu - Stāvoklis un Izlīdzinājums
