Diagnostikas ziņojums par 2022 SKODA KODIAQ Clever

Automašīnas dati

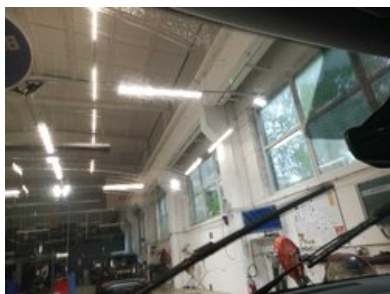
- ✔ **1. Priekšpuse:** Logu Slotiņu Gumija un Rokturis (Priekšā un Aizmugurē) - Stāvoklis

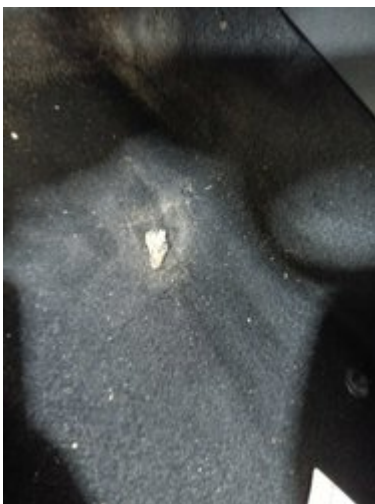
✓ **3. Iekšpuse:** Paklāji - Stāvoklis

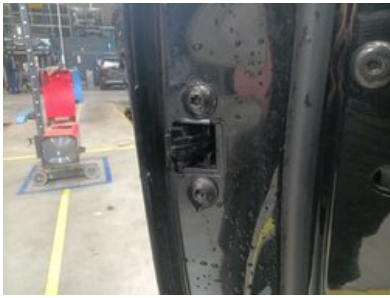
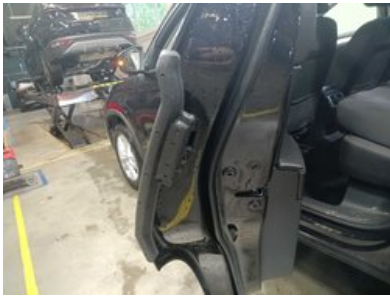
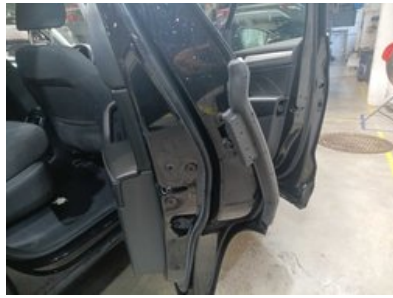
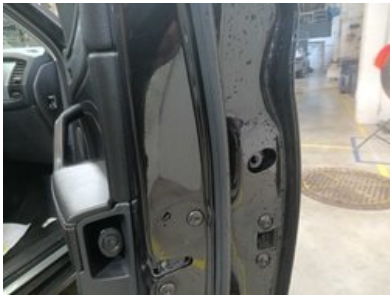
✓ **6. Durvis:** Apdares detaļas - Stāvoklis

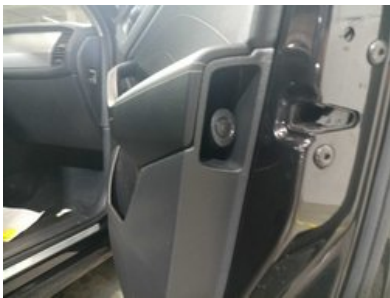
✓ **7. Durvis:** Apdares detaļas - Stāvoklis

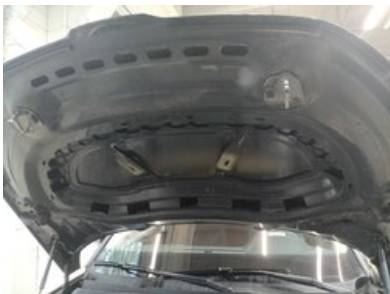
✓ **1. Priekšpuse:** Pārsega Skaņas Izolācija - Stāvoklis

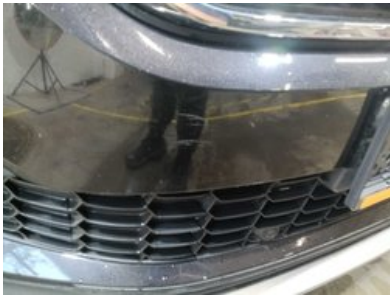
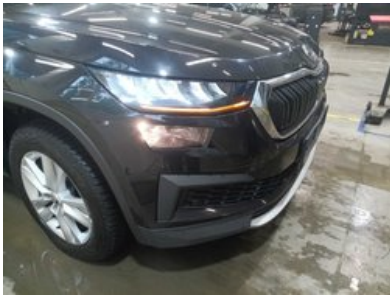
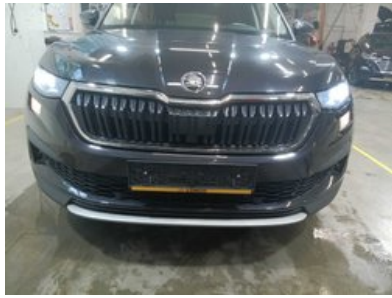
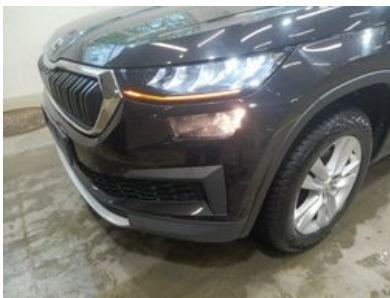
✓ **2. Priekšpuse:** Priekšējais Bamperu - Stāvoklis un Izlīdzinājums

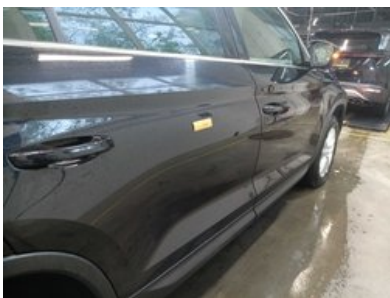
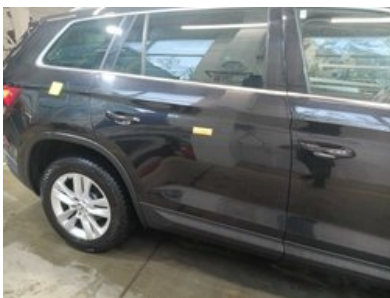
✓ **3. Sāns:** Kreisā un Labā Puse - Vizuālie Bojājumi un Skrāpējumi

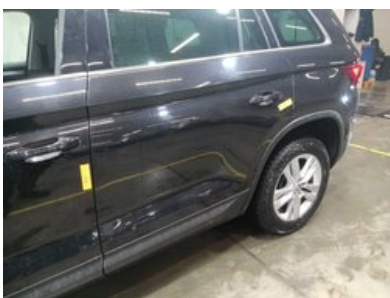
✓ **4. Sāns:** Kreisā un Labā Puse - Vizuālie Bojājumi un Skrāpējumi

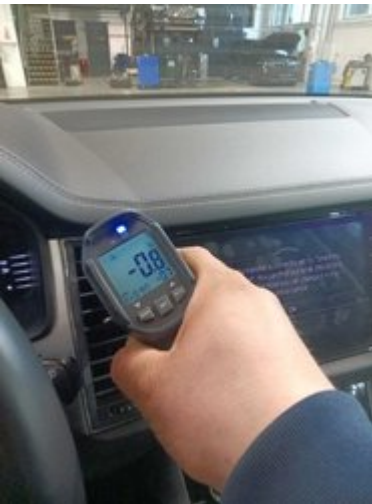
✔ 3. CITS: Gaisa Kondicioniera Uzpilde

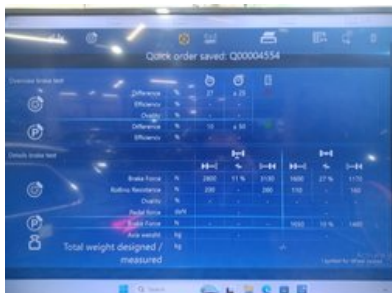
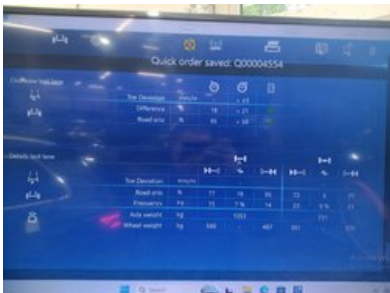
✓ 3. Bremžu Testa Līnijas Rezultāti

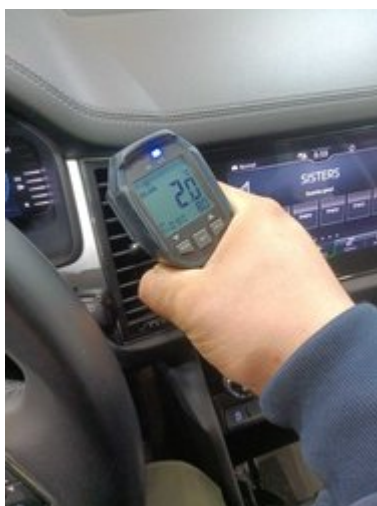
✓ 4. Gaisa Kondicionēšanas Mērījums
