# Diagnosticas ziņojums par

## 2010 OPEL MERIVA Cosmo

# Diagnosticas ziņojums par 2010 OPEL MERIVA Cosmo

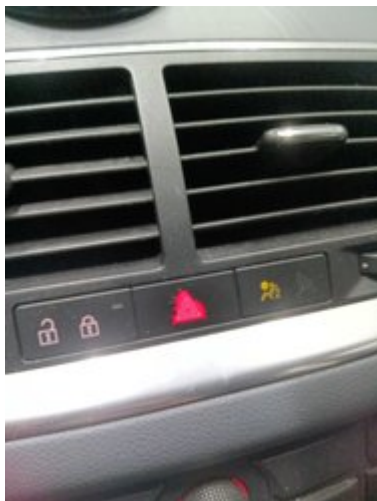
### ✓ 1. Priekšpuse: Instrumentu Panelis - Stāvoklis un Pogu Darbība

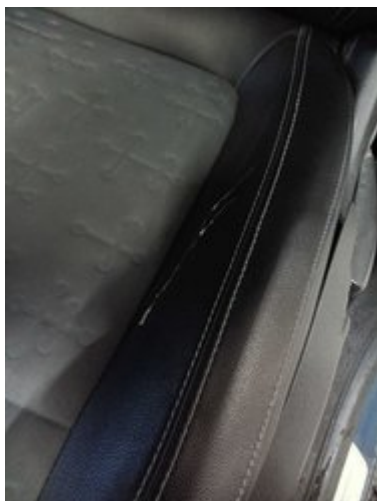
### ✓ 2. Sēdekļi: Visi Sēdekļi - Stāvoklis

- ✓ 1. Sašūt Priekšējo Sēdekli
- ✓ 2. Nomainīt Sēdekļa Sānu Plastmasu

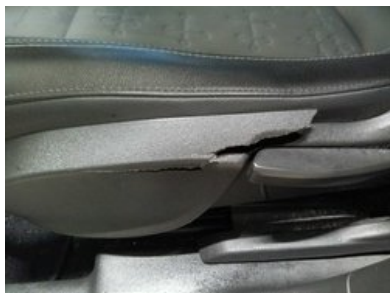
### ✓ 3. Sēdekļi: Visi Sēdekļi - Stāvoklis

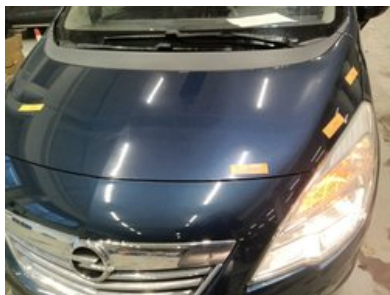
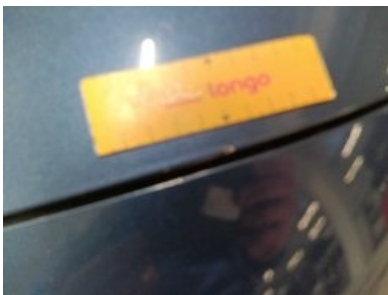
### ✓ 1. Priekšpuse: Pārsegs - Vizuālie Bojājumi

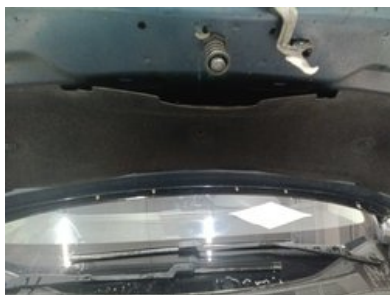
### ✓ 2. Priekšpuse: Pārsega Skaņas Izolācija - Stāvoklis

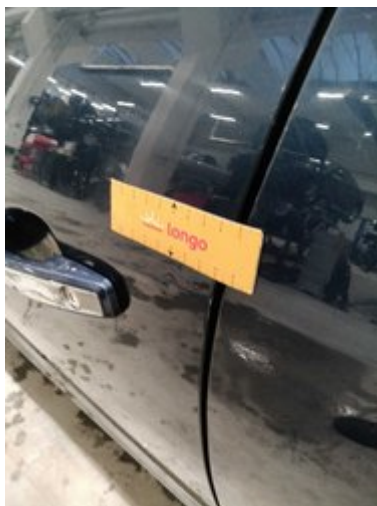
### ✓ 3. Sāns: Kreisā un Labā Puse - Vizuālie Bojājumi un Skrāpējumi

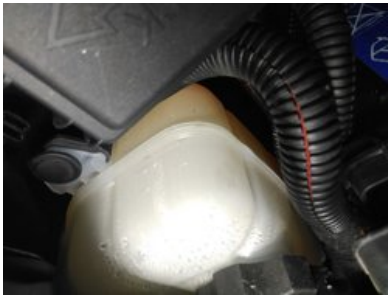
✓ **3. CITS:** Dzesēšanas Šķidrums Papildināšana

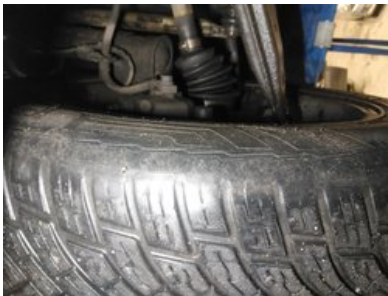
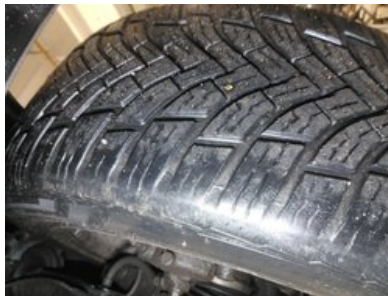
✓ **4. CITS:** Nomainīt Riepas

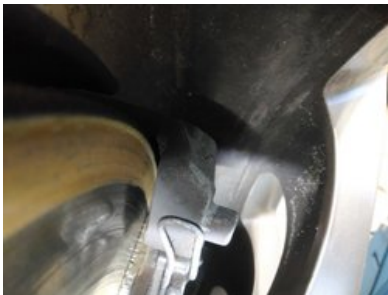
✓ **5. BREMZES:** Priekšējās Bremžu Uzlikas (Visas)

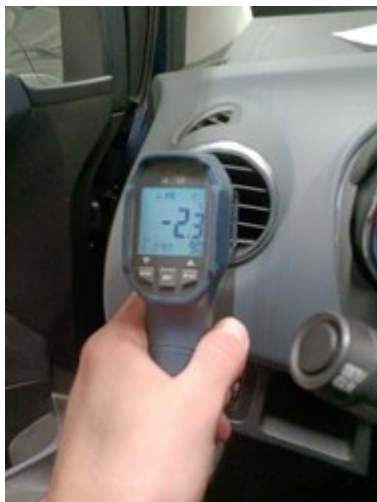
✓ **2. Gaisa Kondicionēšanas Mērījums**
