# Diagnosticas ziņojums par

## 2016 OPEL MERIVA Blitz

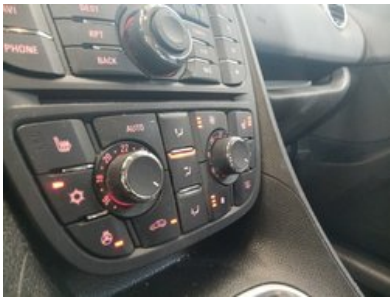
- ✓ **1. Darbība:** Sēdekļu apsildes sistēma - Darbība (Vadītājs un pasažieris)
