# Diagnosticas ziņojums par

## 2018 OPEL ASTRA Business+

# Diagnosticas ziņojums par 2018 OPEL ASTRA Business+

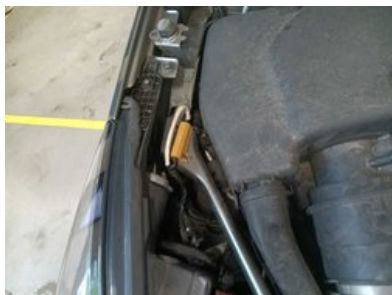
### ✓ 1. Apgaismojums: Spuldzes

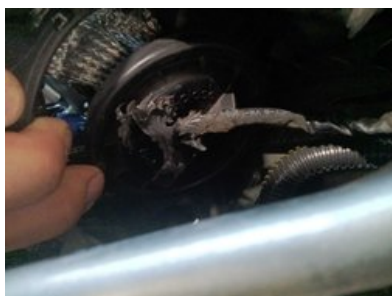
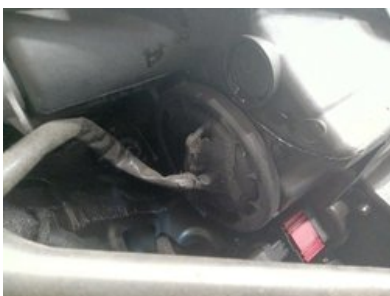
### ✓ 2. Apgaismojums: Priekšējie Lukturi (Pilsētas, Parasts, Pilns Lukturis, Miglas, Pagrieziena Rādītājs) - Pamata Darbība, Bojājumi un Krāsa

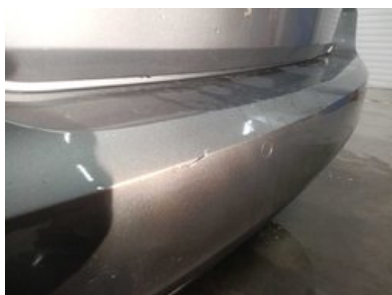
### ✓ 3. Aizmugure: Aizmugurējais bamperis - Stāvoklis un izlīdzinājums

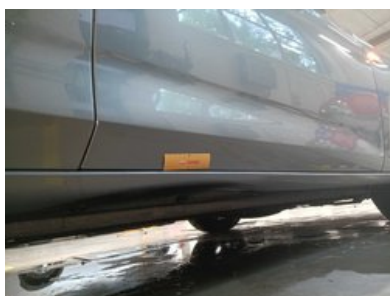
✓ **6. Sāns:** Kreisā un Labā Puse - Vizuālie Bojājumi un Skrāpējumi

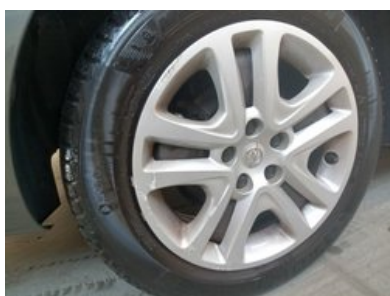
✓ **7. Sāns:** Riteņi - Stāvoklis

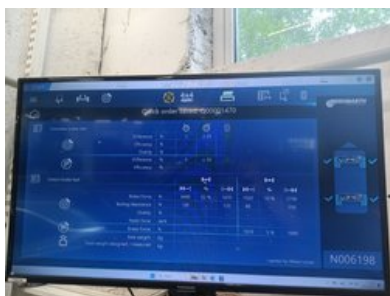
## ✓ 1. Bremžu Testa Līnijas Rezultāti

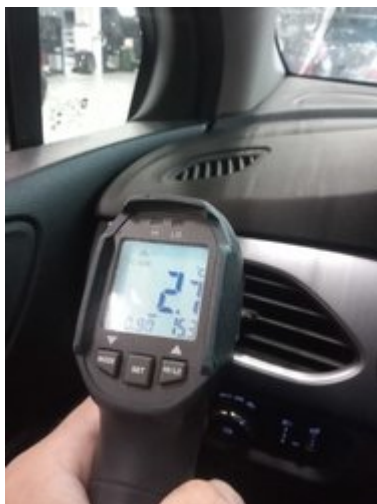
✓ **4. Gaisa Kondicionēšanas Mērījums**
