# Diagnosticas ziņojums par

## 2019 OPEL ASTRA 120 Year Edition

### Diagnosticas informācija

### Diagnosticā konstatēto defektu kopsavilkums

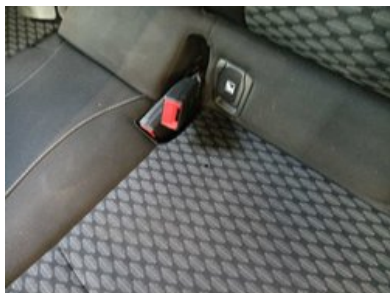
- ✓ **1. Sēdekļi:** Visi Sēdekļi - Stāvoklis

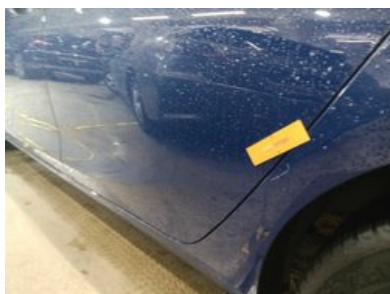
- ✓ **1. Sāns:** Kreisā un Labā Puse - Vizuālie Bojājumi un Skrāpējumi

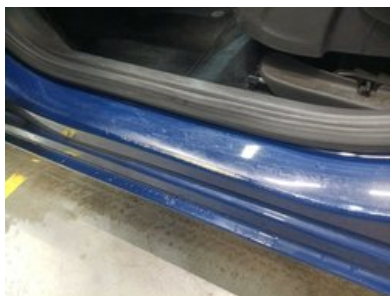
- ✓ **2. Sāns:** Kreisā un Labā Puse - Vizuālie Bojājumi un Skrāpējumi

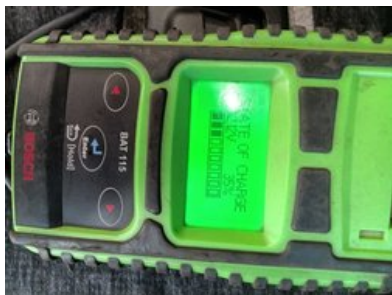
### ✓ 1. CITS: Uzlādēt Akumulatoru

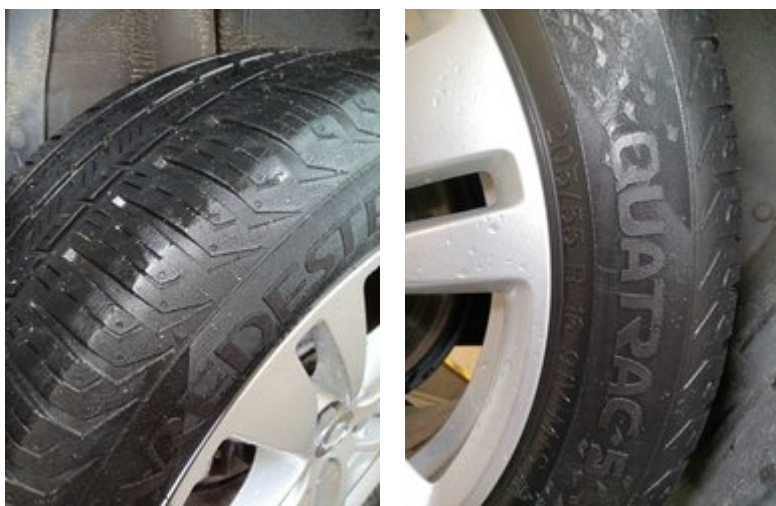
### ✓ 3. CITS: Nomainīt Riepas

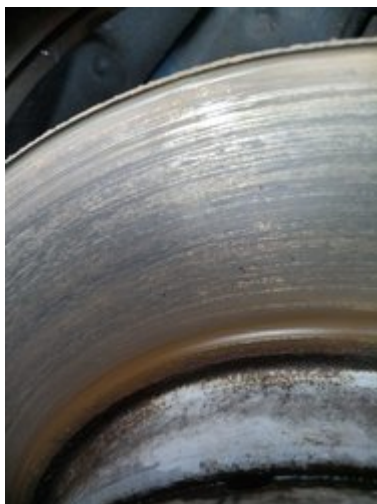
### ✓ 6. BREMZES: Priekšējie Bremžu Diski Abi

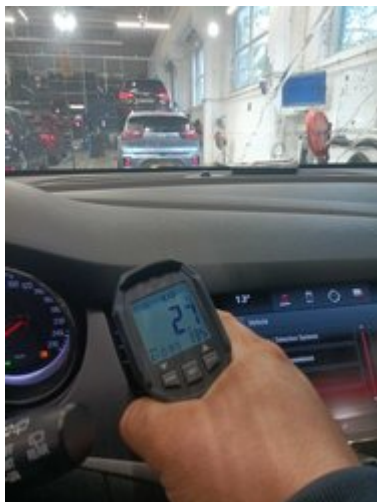
✓ **3. Gaisa Kondicionēšanas Mērījums**
