Diagnostikas ziņojums par 2019 PEUGEOT 308 GT-Line

Sagatavošanas un remonta ziņojums par

2019 PEUGEOT 308 GT-Line

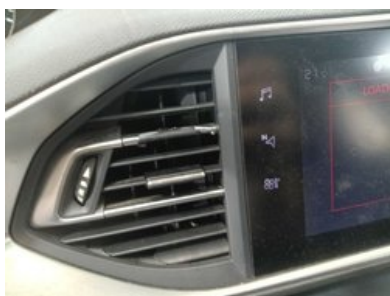
- ✔ **1. Priekšpuse:** Apdares detaļas - Stāvoklis

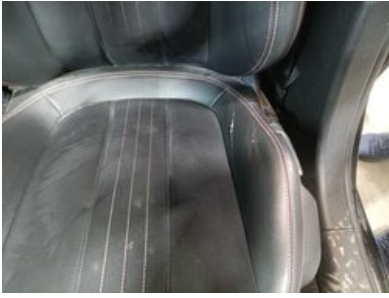
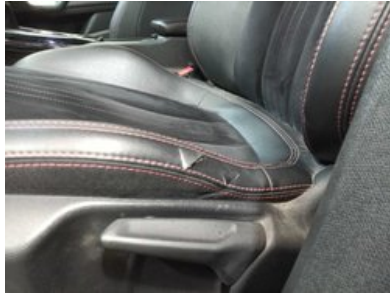
✓ **2. Sēdekļi:** Visi Sēdekļi - Stāvoklis

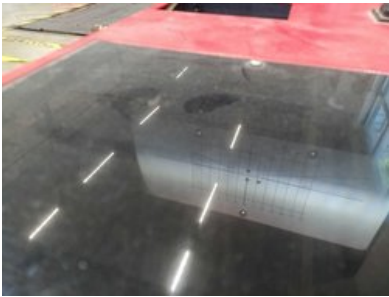
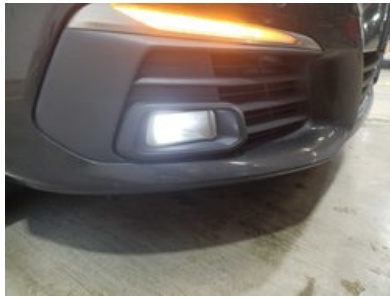
✓ **1. Apgaismojums:** Priekšējie Lukturi (Pilsētas, Parasts, Pilns Lukturis, Miglas, Pagrieziena Rādītājs) - Pamata Darbība, Bojājumi un Krāsa

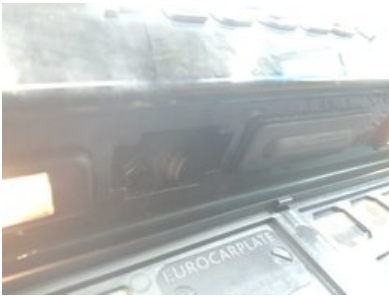
✓ **2. Aizmugure:** Bagāžnieks - Redzami bojājumi

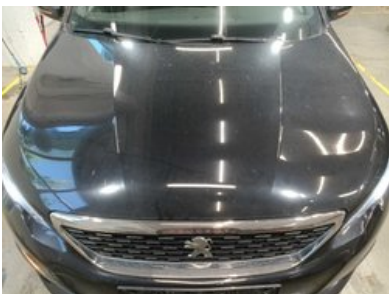
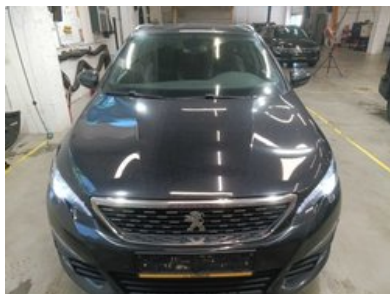
✓ **3. Priekšpuse:** Pārsegs - Vizuālie Bojājumi

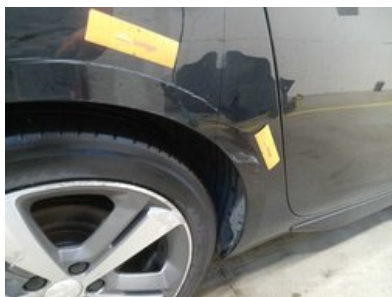
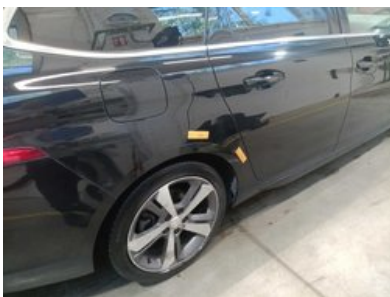
✔ **4. Sāns:** Kreisā un Labā Puse - Vizuālie Bojājumi un Skrāpējumi

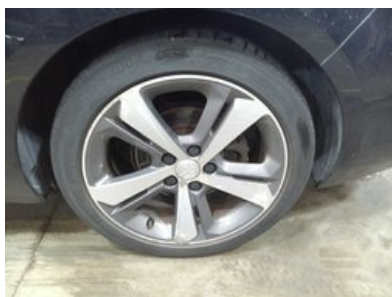
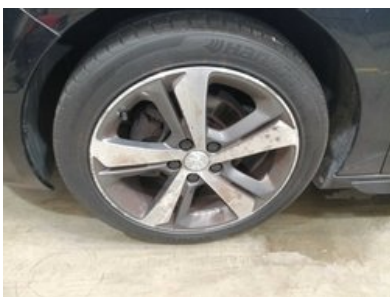
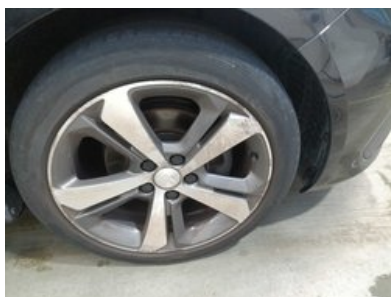
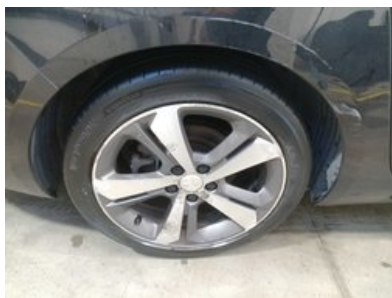
✔ **5. Sāns:** Riteņi - Stāvoklis

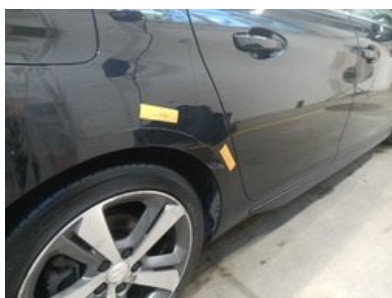
✔ **6. Cits:** Papildu Pulēšanas Darbi

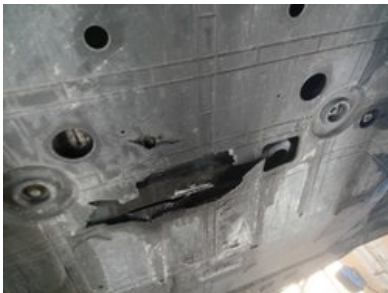
- ✔ **1. VIRSBŪVE - PRIEKŠĒJĀ SEKCIJĀ:** Dzinēja Apakšējais Pārsegs

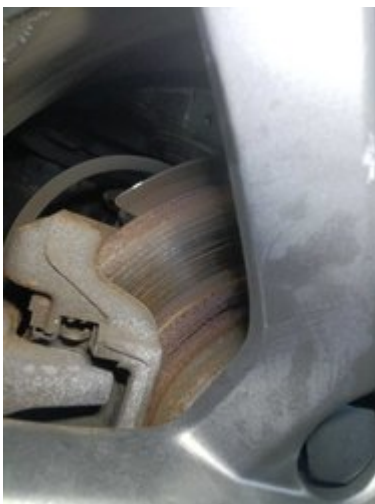
- ✔ **2. BREMZES:** Aizmugures Bremžu Disk (Abi)

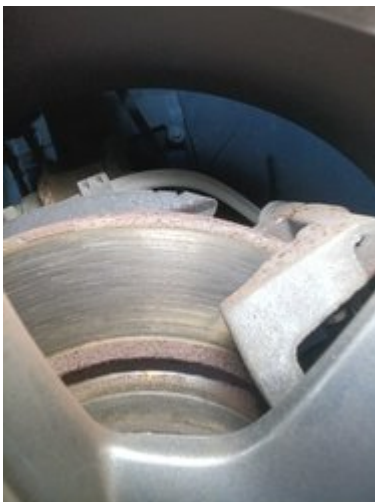
- ✔ **3. BREMZES:** Priekšējie Bremžu Diski Abi

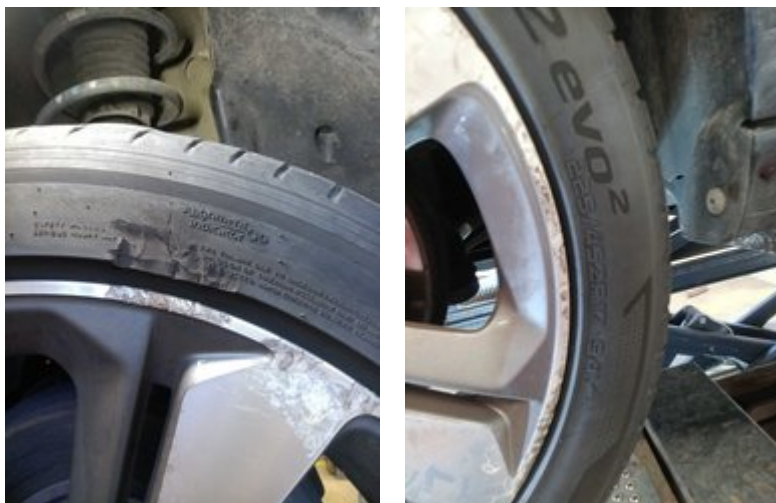
✓ **4. CITS:** Nomainīt Riepas
