# Diagnostikas ziņojums par

## 2017 VOLKSWAGEN TOURAN Highline Busi

### Diagnosticas informācija

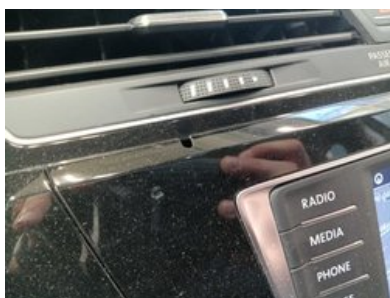
- ✓ **1. Iekšpuse:** Apdares detaļas - Stāvoklis

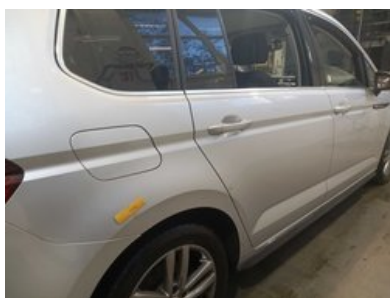
- ✓ **1. Sāns:** Kreisā un Labā Puse - Vizuālie Bojājumi un Skrāpējumi

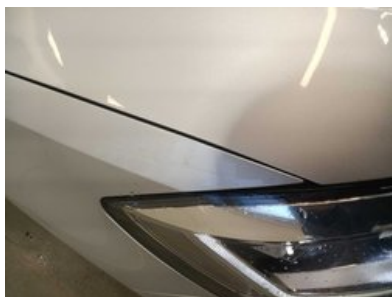
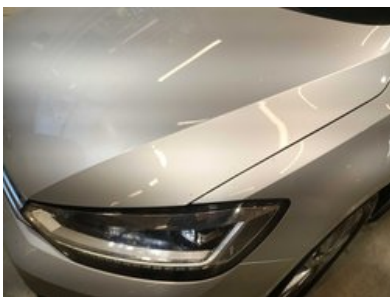
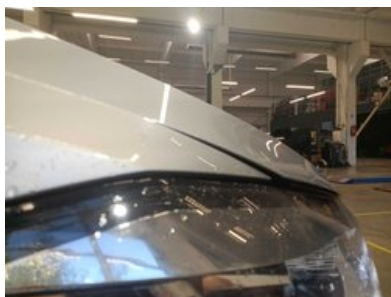
✓ **2. Sāns:** Virsbūves Paneļu Ģeometrija

- ✓ 1. Kuzova Paneļa Ģeometrijas Korekcija

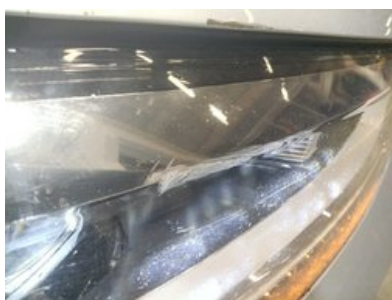
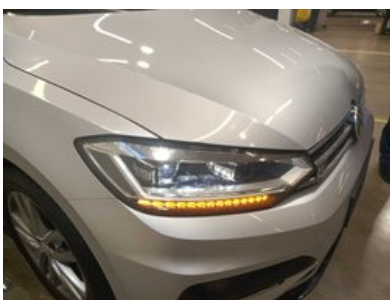
✓ **3. Apgaismojums:** Priekšējie Lukturi (Pilsētas, Parasts, Pilns Lukturis, Miglas, Pagriezienu Rādītājs) - Pamata Darbība, Bojājumi un Krāsa

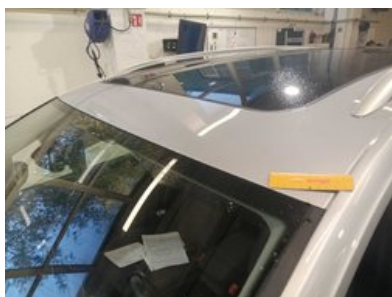
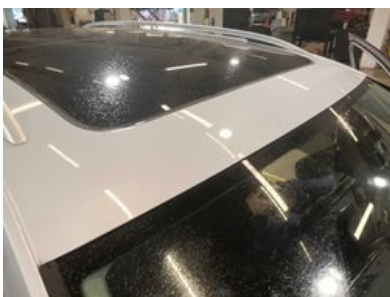
✓ **4. Cits:** Jumts - Redzami bojājumi (piemēram, krusa bojājumi)

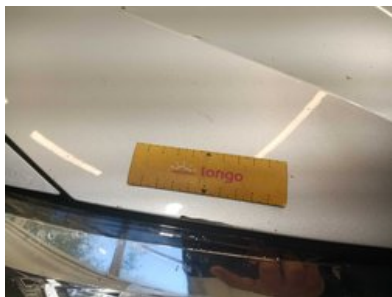
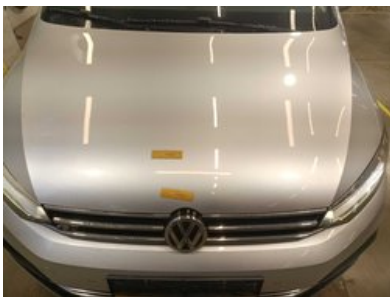
✓ **5. Priekšpuse:** Pārsegs - Vizuālie Bojājumi

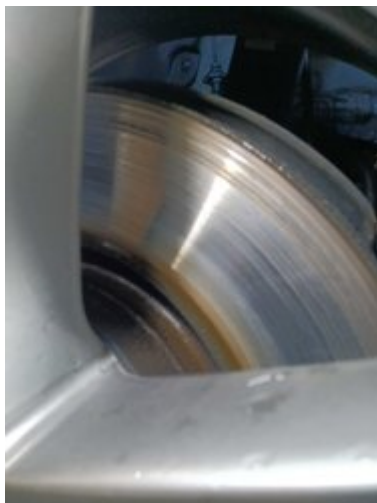
- ✓ **1. BREMZES:** Priekšējie Bremžu Diski Abi ar Uzlikām
