# Diagnosticas ziņojums par

## 2017 PEUGEOT 308 Active

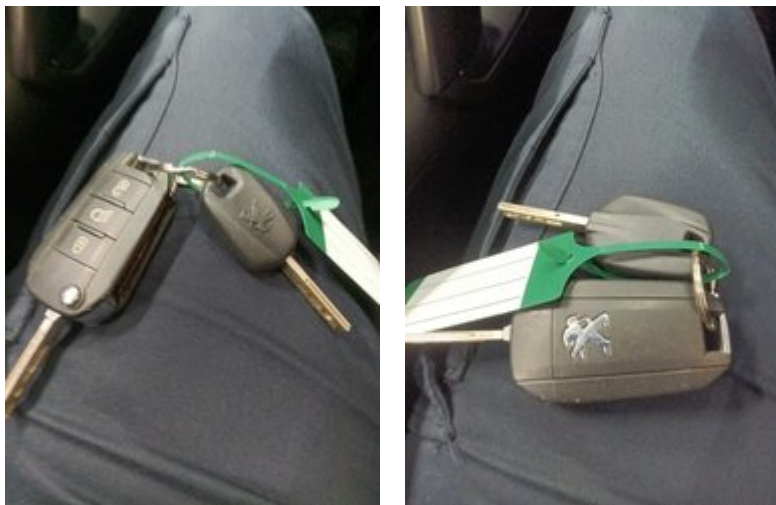
### ✓ 1. Iekšpuse: Aksesuāri - Darbība un Stāvoklis
