# Diagnostikas ziņojums par

## 2020 MERCEDES BENZ C200 Business Solution

# Diagnosticas ziņojums par

### Diagnosticas informācija

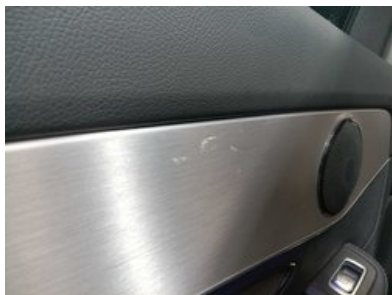
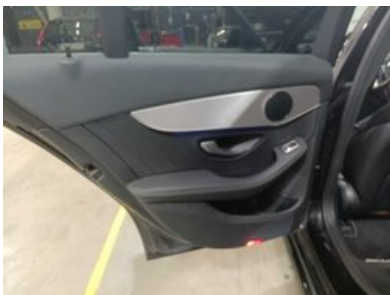
✔ **1. Durvis:** Apdares detaļas - Stāvoklis

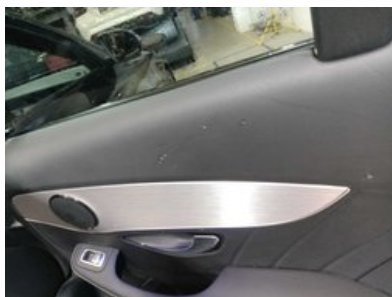
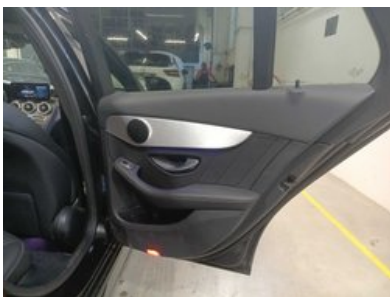
✓ **2. Durvis:** Apdares detaļas - Stāvoklis

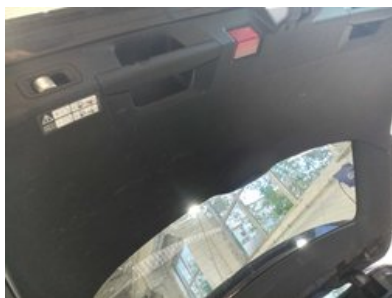
✓ **3. Iekšpuse:** Apdares detaļas - Stāvoklis

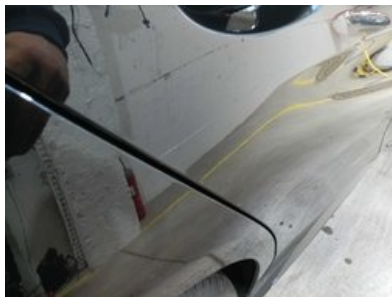
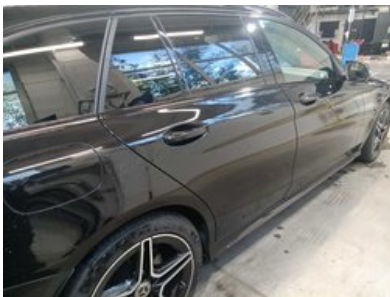
✓ **1. Cits:** Papildu Pulēšanas Darbi

- ✓ 1. Virsbūves mazgāšana
- ✓ 2. Pilnīga salona dziļā tīrīšana, izmantojot tikai hipoalerģiskus līdzekļus
- ✓ 3. Virsbūves pulēšana pēc tīrīšanas

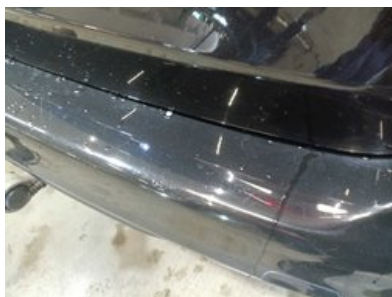
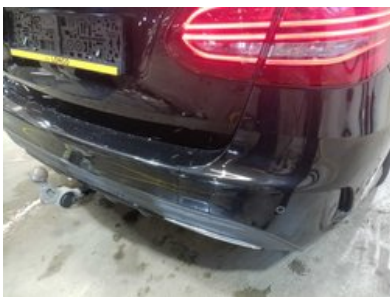
✓ **2. Aizmugure:** Aizmugurējais bamperis - Stāvoklis un izlīdzinājums

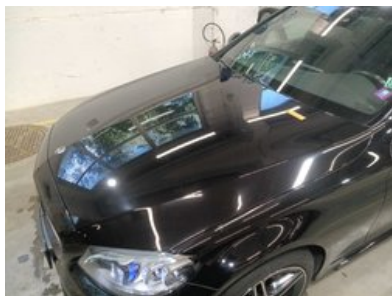
✓ **3. Priekšpuse:** Pārsegs - Vizuālie Bojājumi

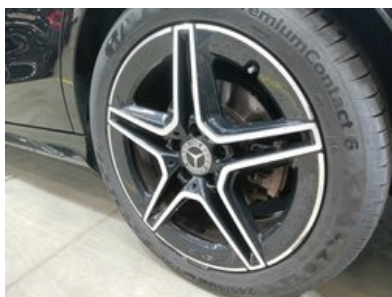
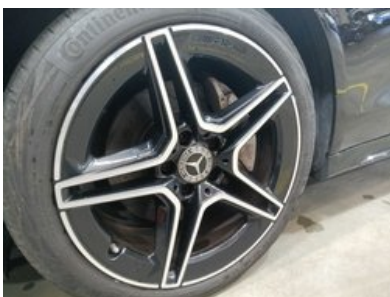
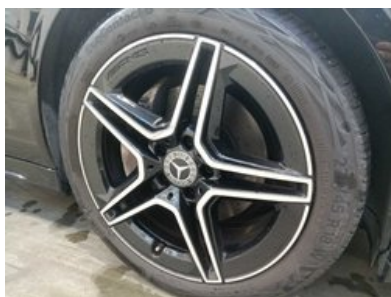
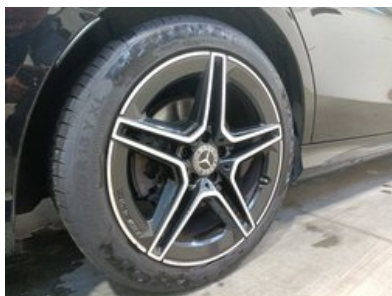
✓ **4. Sāns:** Riteņi - Stāvoklis

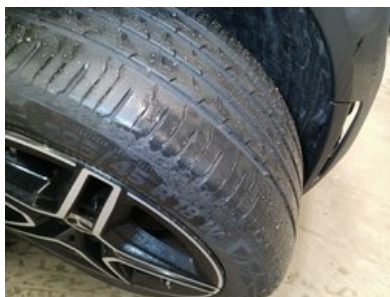
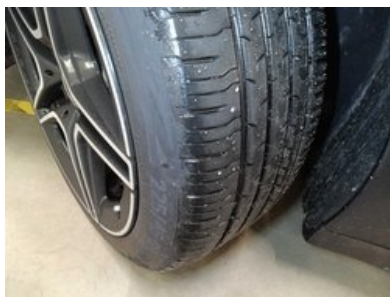
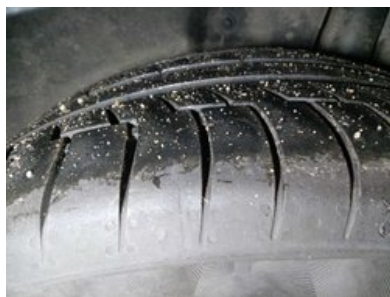
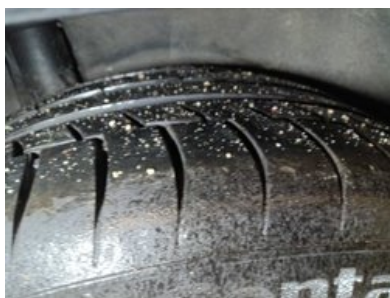
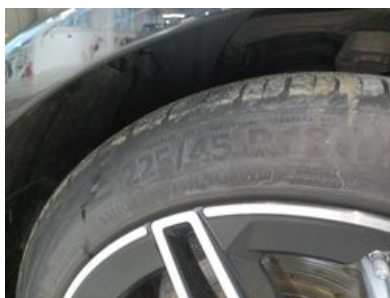
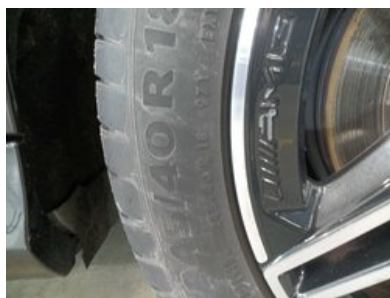
✓ **3. CITS:** Nomainīt Riepas

- ✓ 1. Uzlādēt Akumulatoru
- ✓ 2. Dzinēja Eļļas un Filtra Maiņa
- ✓ 3. Nomainīt Riepas

- 1. AdBlue 5L
- 2. Eļļas Filtrs (HU6020z)
- 3. Eļļas Izlaides Korķis (928.450)
- 4. Quartz Ineo Xtra EC6 0W20 208L 6.5L
- 5. Tristar 245/40 R18 Winter (TRISTAR 245/40R18 WINTER)

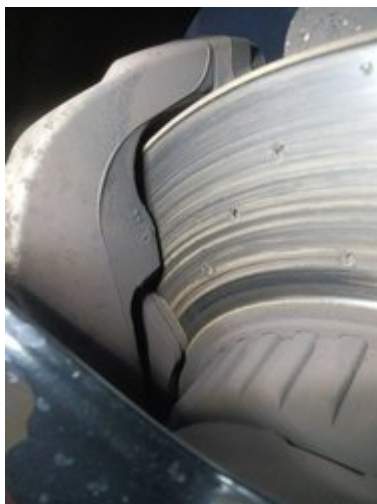
✓ **4. BREMZES:** Priekšējie Bremžu Diski Abi
