# Diagnosticas ziņojums par

## 2015 OPEL MOKKA Innovation

Longo veiktās visaptverošās diagnostikas laikā, 12 defekti bija konstatēti transportlīdzeklī.

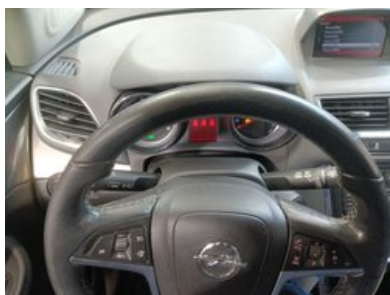
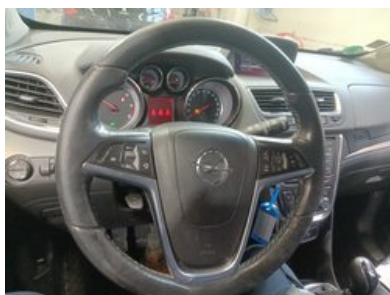
✔ **1. Priekšpuse:** Stūres rats - Stāvoklis

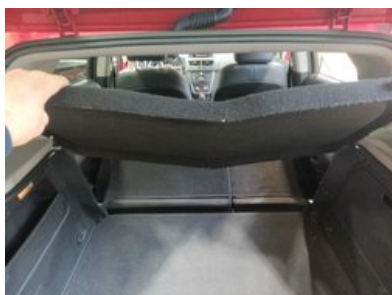
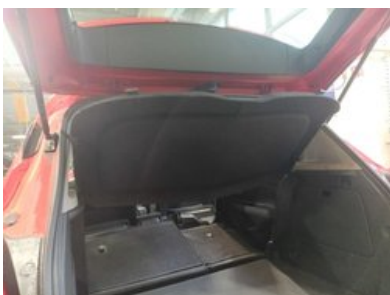
✓ **4. Iekšpuse:** Bagāžas paplāte - Darbība un stāvoklis

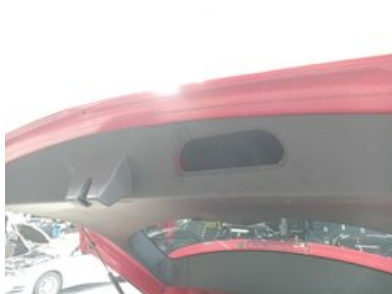
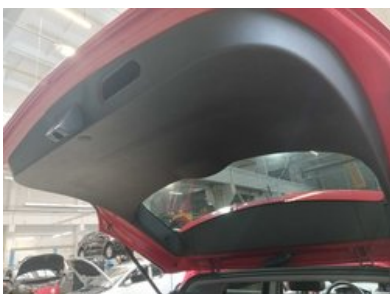
✓ **5. Iekšpuse:** Apdares detaļas - Stāvoklis

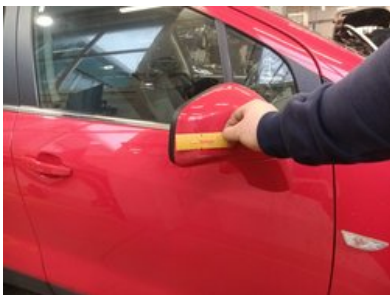
- ✓ **1. Sāns:** Ārējie Spoguļi - Spoguļa Integritāte un Stiprinājums Automašīnā
