# Diagnosticas ziņojums par

## 2014 TOYOTA AURIS

### Diagnosticas informācija

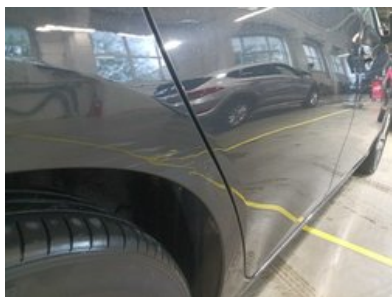
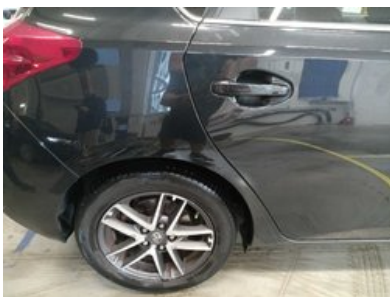
✓ **4. Sāns:** Kreisā un Labā Puse - Vizuālie Bojājumi un Skrāpējumi

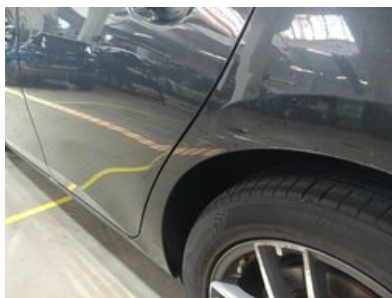
✓ **5. Sāns:** Kreisā un Labā Puse - Vizuālie Bojājumi un Skrāpējumi

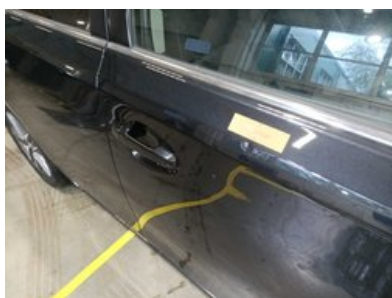
✓ **6. Sāns:** Riteņi - Stāvoklis

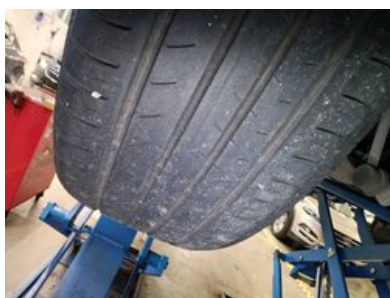
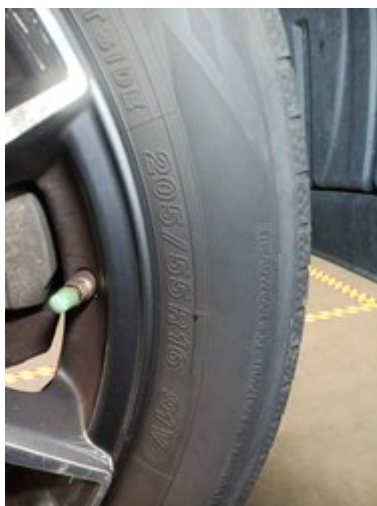
✓ **2. CITS:** Nomainīt Riepas

- ✓ 1. Dzinēja Eļļas un Filtra Maiņa
- ✓ 2. Nomainīt Riepas

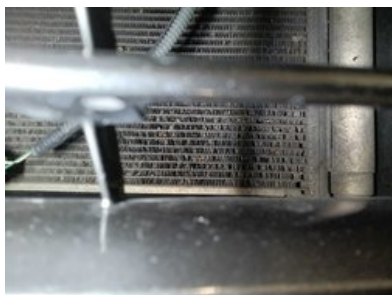
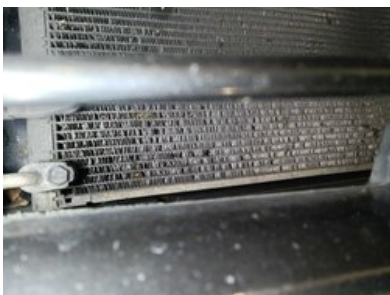
✓ **3. GAISA KONDICIONĒŠANA UN APSILDES SISTĒMA:** Kondensators

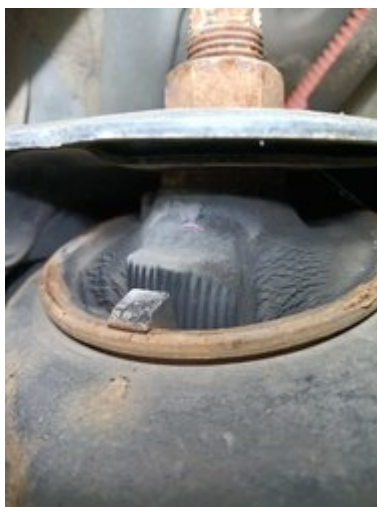
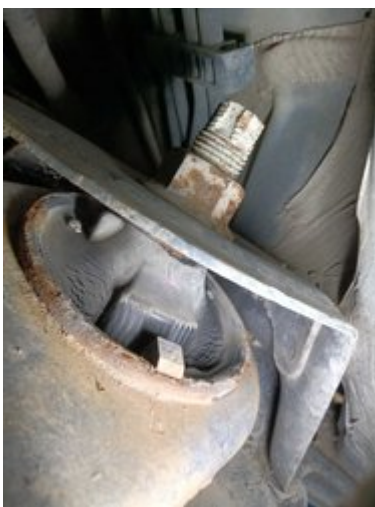
✓ **4. BALSTIEKĀRTA:** Balstiekārtas Apakšējā Svira
