# Diagnosticas ziņojums par

## 2018 OPEL ASTRA Innovation

# Diagnosticas ziņojums par 2018 OPEL ASTRA Innovation

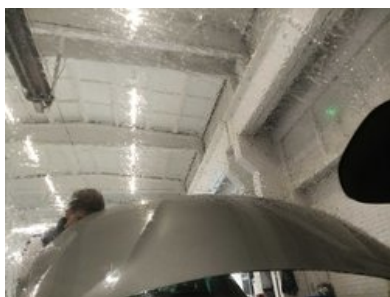
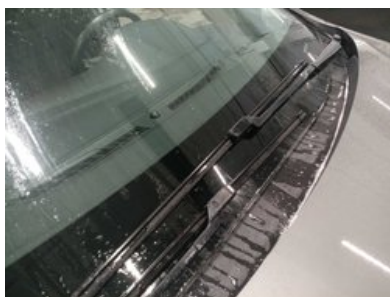
- ✓ **1. Priekšpuse:** Logu Slotiņu Gumija un Rokturis (Priekšā un Aizmugurē) - Stāvoklis

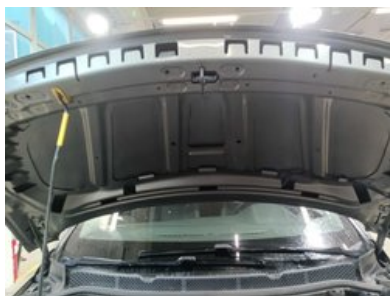
- ✓ **1. Priekšpuse:** Pārsega Skaņas Izolācija - Stāvoklis

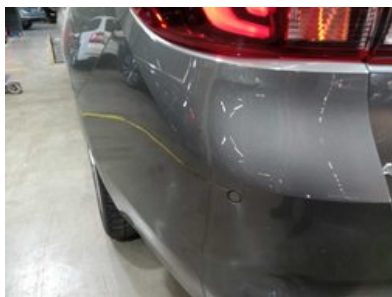
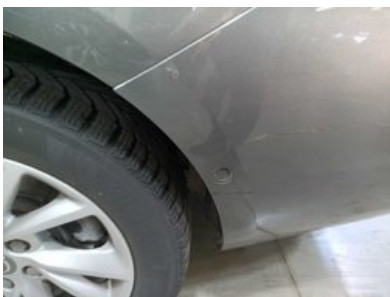
✓ **2. Aizmugure:** Aizmugurējais bamperis - Stāvoklis un izlīdzinājums

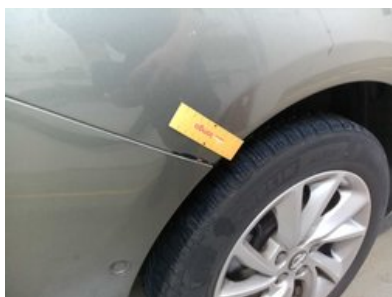
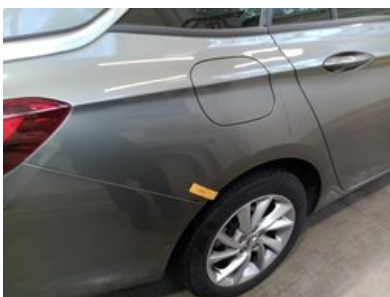
✓ **3. Sāns:** Kreisā un Labā Puse - Vizuālie Bojājumi un Skrāpējumi

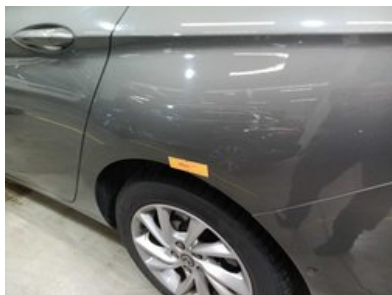
✓ **4. Sāns:** Kreisā un Labā Puse - Vizuālie Bojājumi un Skrāpējumi

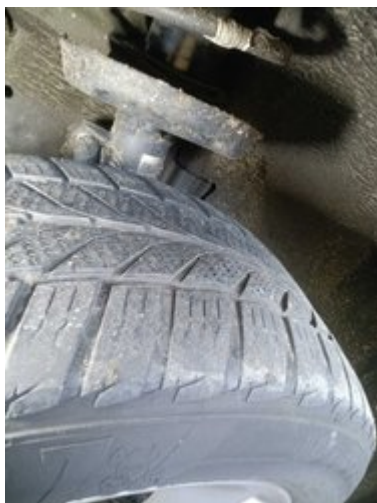
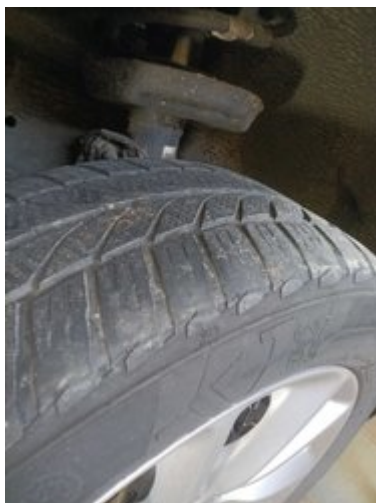
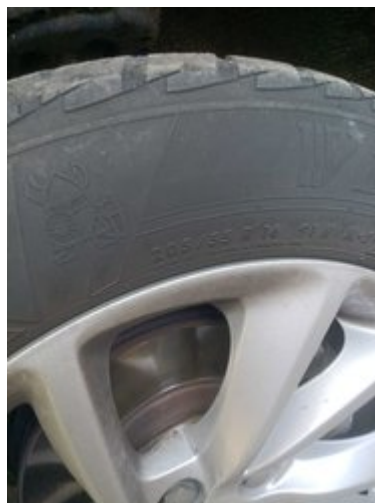
✓ **2. CITS:** Nomainīt Riepas

- ✓ 1. Dzinēja Eļļas un Filtra Maiņa
- ✓ 2. Nomainīt Priekšējo Tīrītāju (Mehāniskais)
- ✓ 3. Nomainīt Riepas

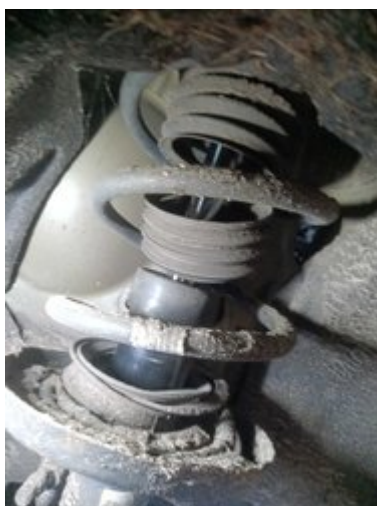
✓ **3. BALSTIEKĀRTA:** Amortizatora statņa mezgls (abi)

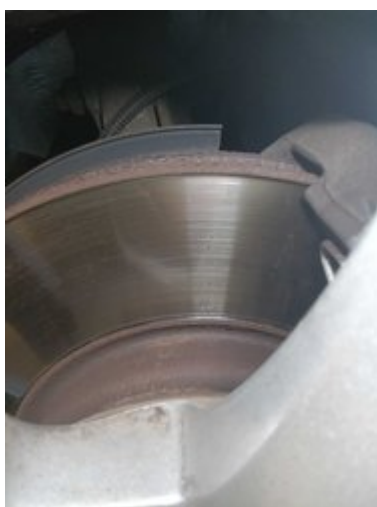
✓ **4. BREMZES:** Priekšējie Bremžu Diski Abi
