# Diagnosticas ziņojums par

## 2019 SKODA OCTAVIA Style

# Diagnosticas ziņojums par 2019 SKODA OCTAVIA Style

## Diagnosticā konstatēto defektu kopsavilkums

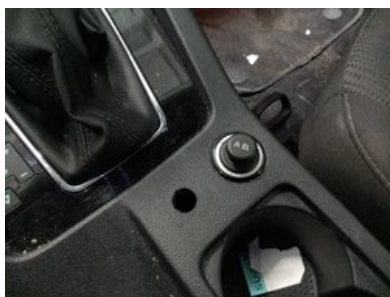
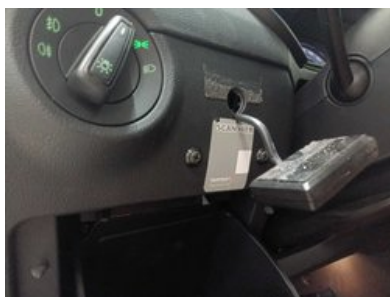
- ✓ **1. Iekšpuse:** Apdares detaļas - Stāvoklis

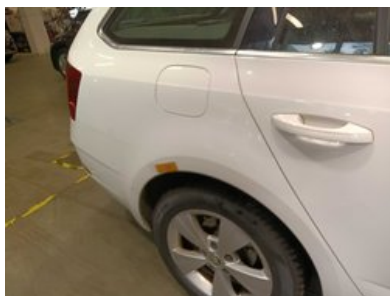
- ✓ **1. Sāns:** Kreisā un Labā Puse - Vizuālie Bojājumi un Skrāpējumi

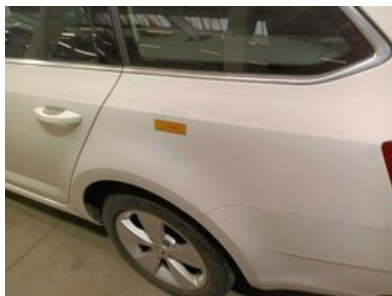
✓ **2. Sāns:** Kreisā un Labā Puse - Vizuālie Bojājumi un Skrāpējumi

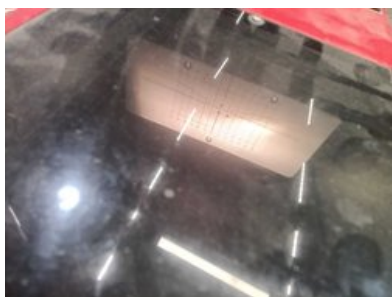
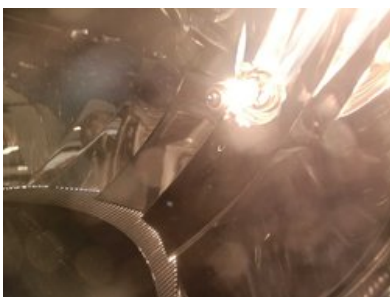
✓ **3. Apgaismojums:** Spuldzes

- ✓ 1. Dzinēja Eļļas un Filtra Maiņa
- ✓ 2. Palīgiekārtu piedziņas sikсна
- ✓ 3. Nomainīt Spuldzi Priekšējiem Lukturiem

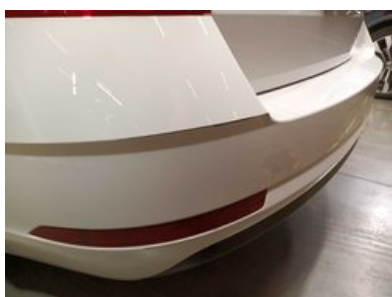
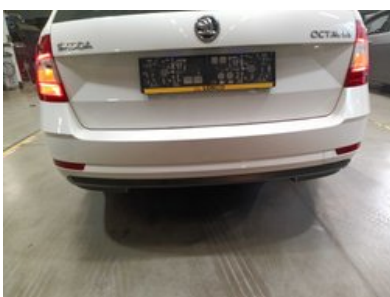
✓ **4. Aizmugure:** Aizmugurējais bamperis - Stāvoklis un izlīdzinājums

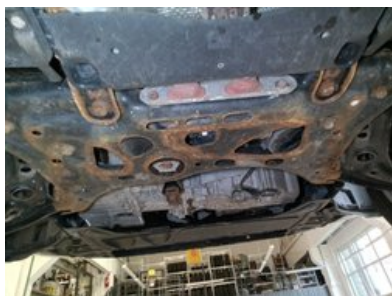
✓ **2. VIRSBŪVE - AIZMUGURĒJĀ SEKCIJA:** Korozija

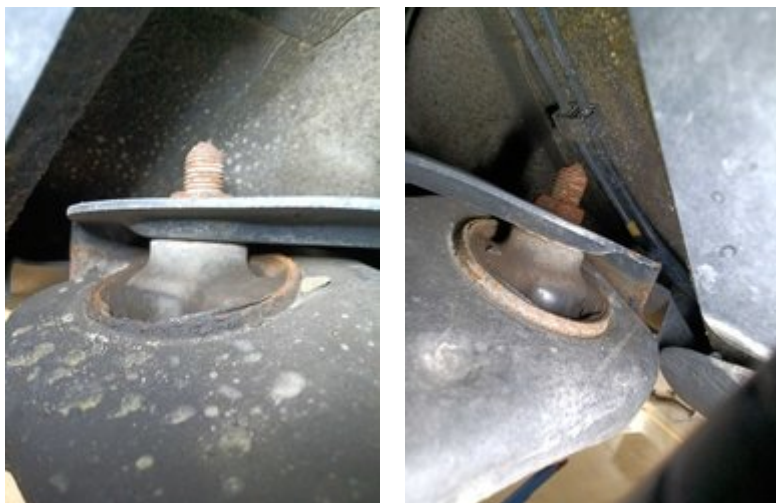
✓ **3. BALSTIEKĀRTA:** Balstiekārtas Apakšējās Sviras Bukses Abas

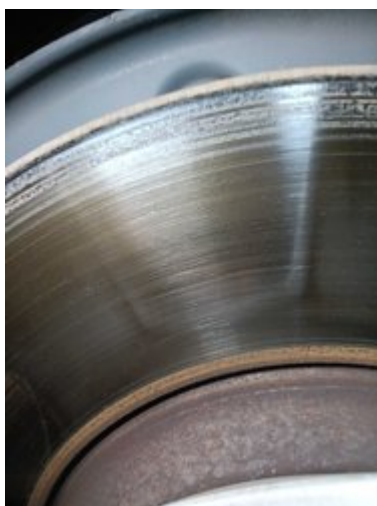
✓ **4. BREMZES:** Priekšējie Bremžu Diski Abi

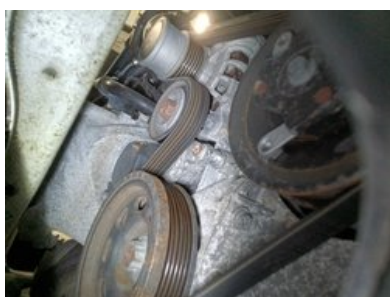
✓ **5. DZINĒJS:** Palīgiekārtas Piedziņas Siksna
